Капитальный ремонт многоквартирного жилого дома по адресу:
г. Москва, Чистопрудный бульвар д.12 к.2

ПКР-002060-ТЗК

Приложение 1
Техническое заключение инженерных систем и конструктивных
элементов здания.

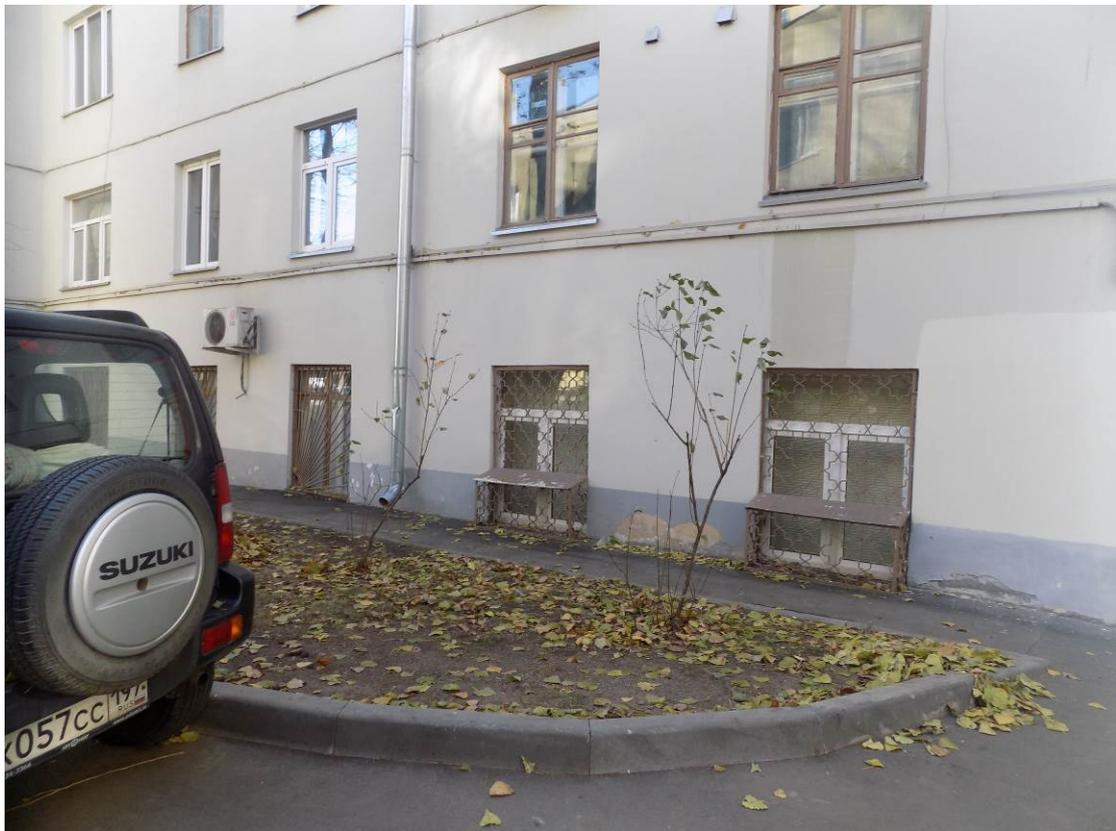
Фото 9. Шелушение окрасочного слоя цоколя здания

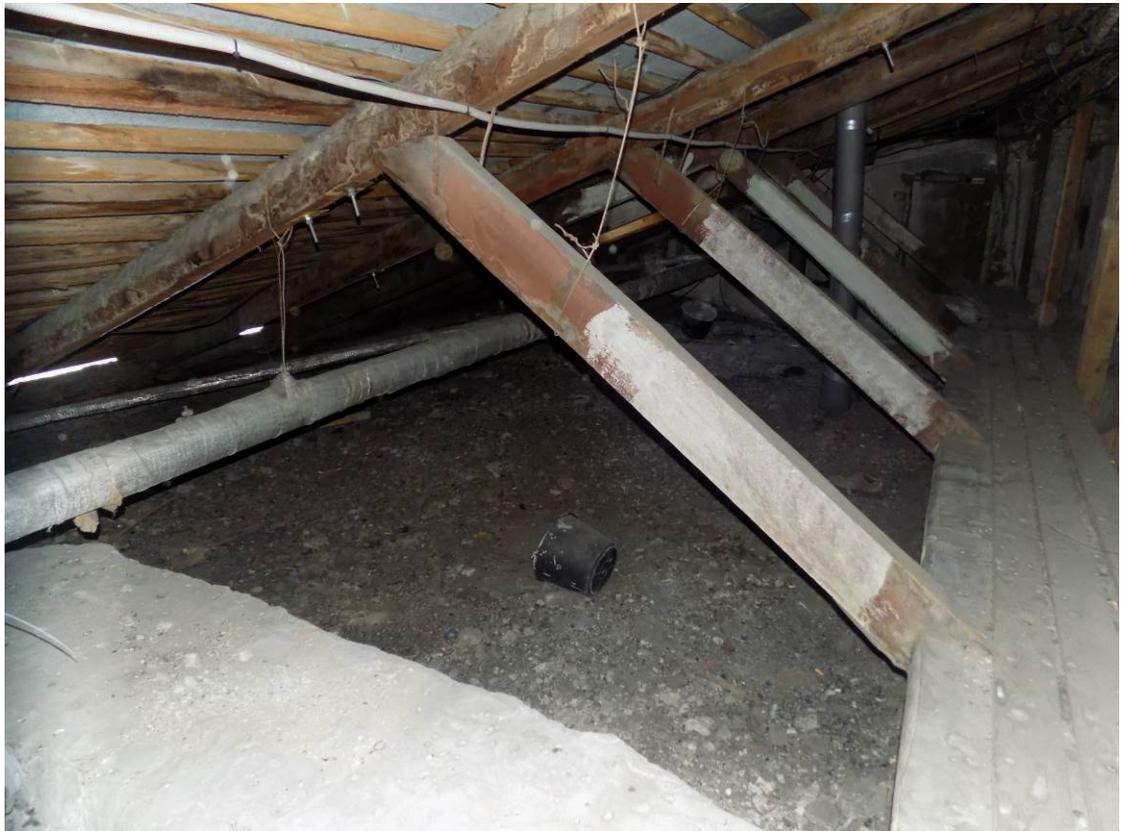
Фото 14. Следы протечек с кровли

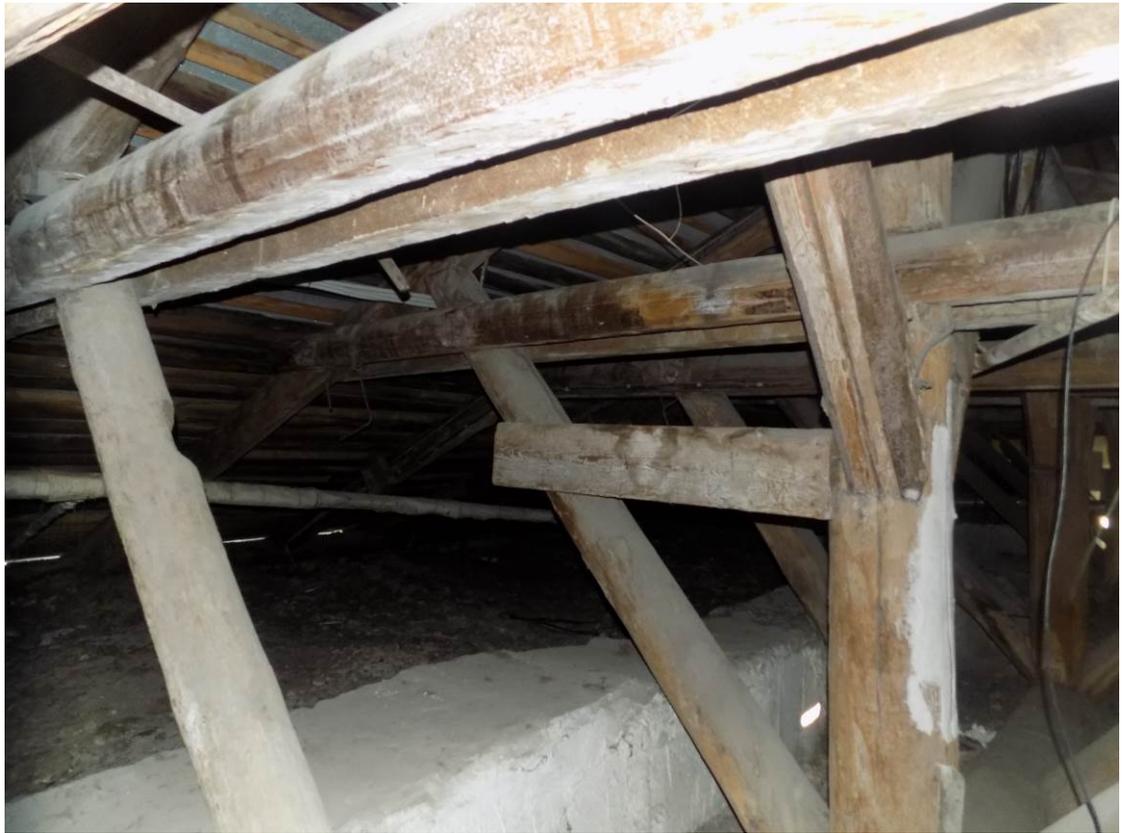
Фото 15. Обильное замokание несущих стропильных конструкций

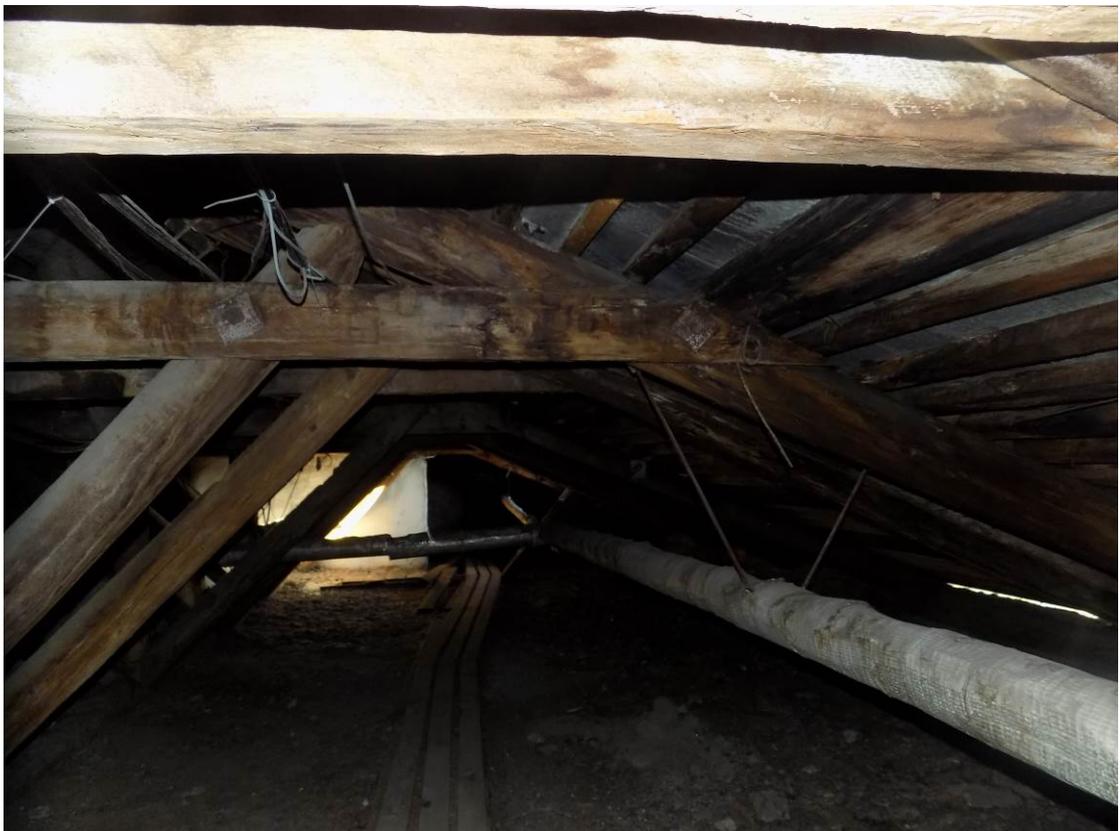
Фото 16. Обильное замokание , гниение несущих стропильных конструкций.

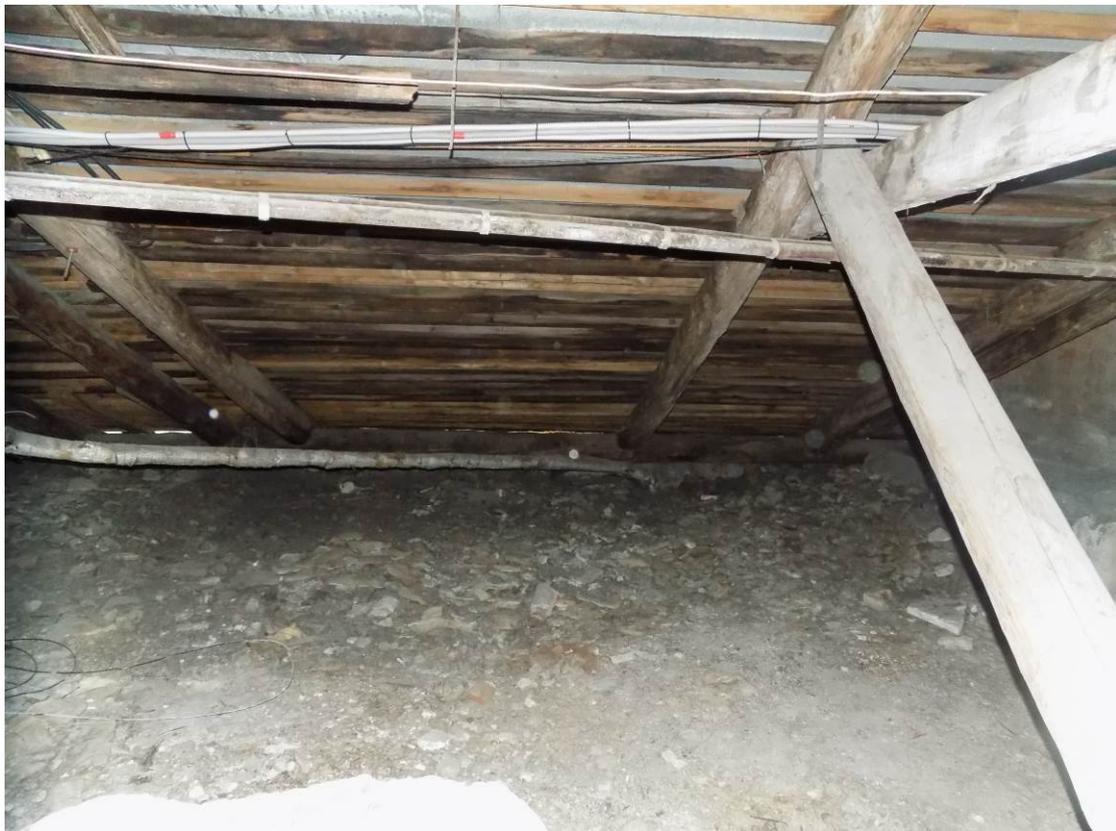
Фото 17. Обильное замокание, гниение деревянной обрешетки.

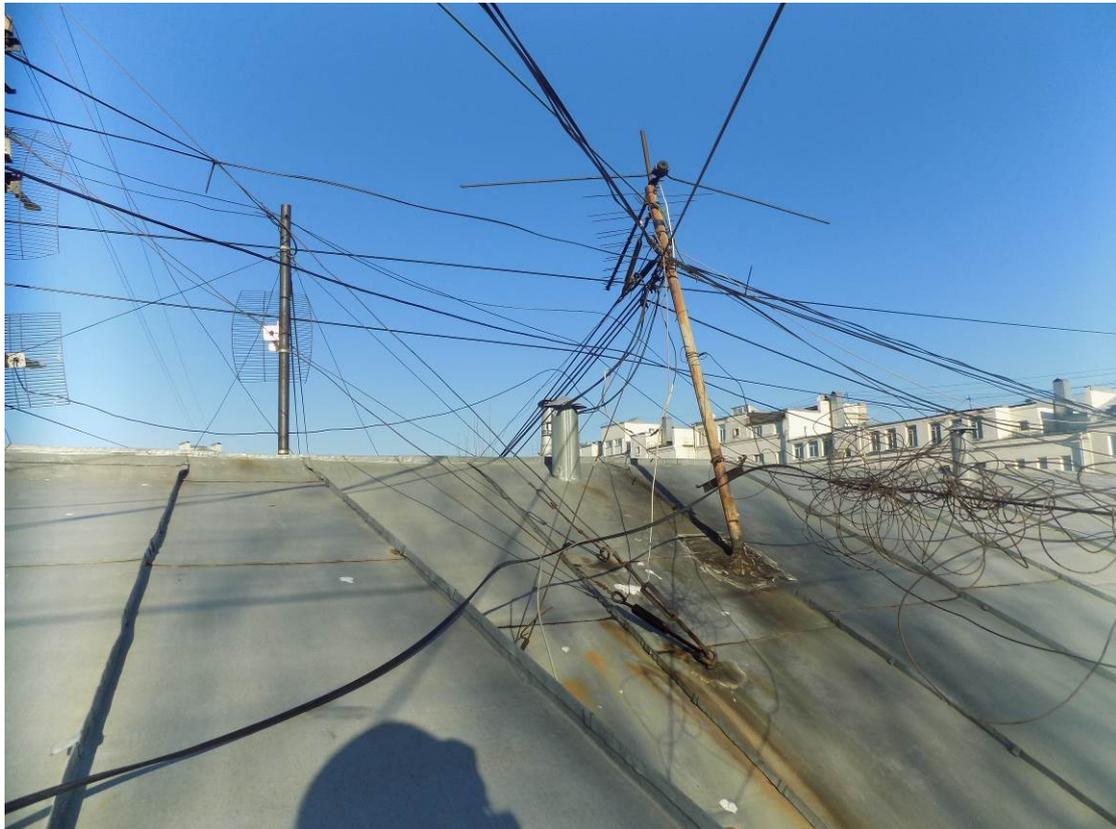
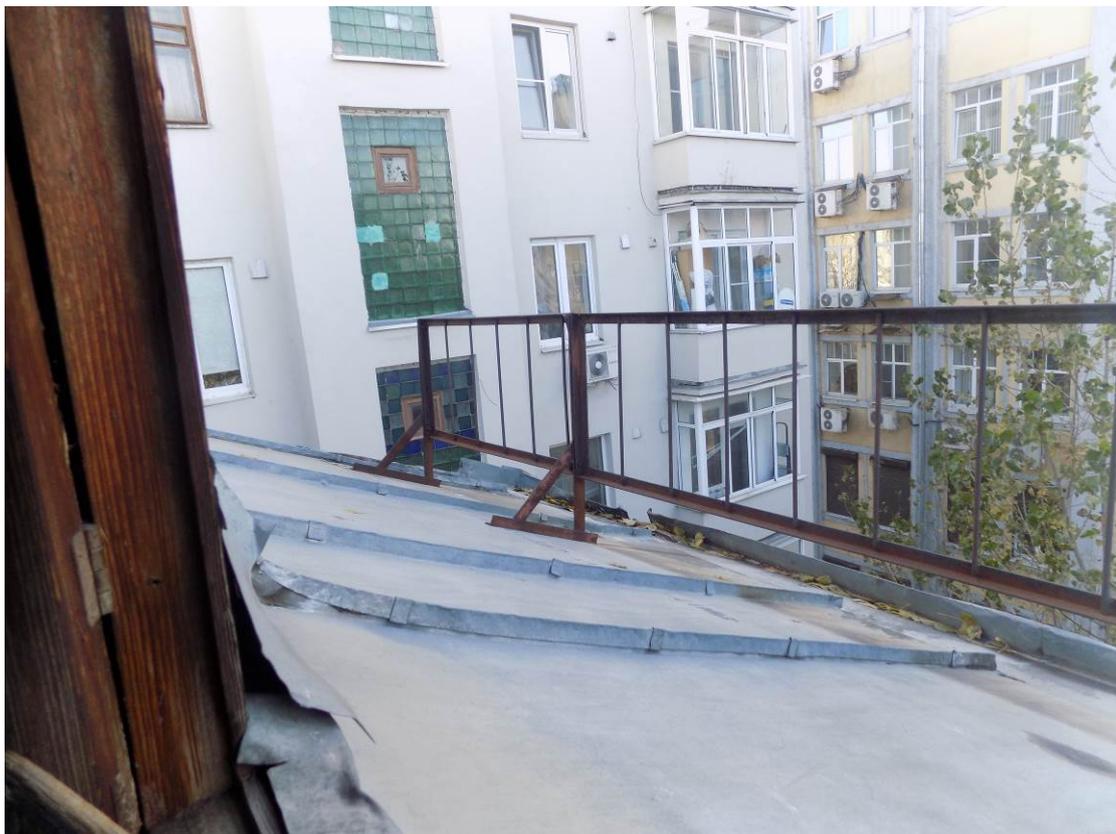
Фото 20, 21. Коррозия оцинкованного покрытия кровли

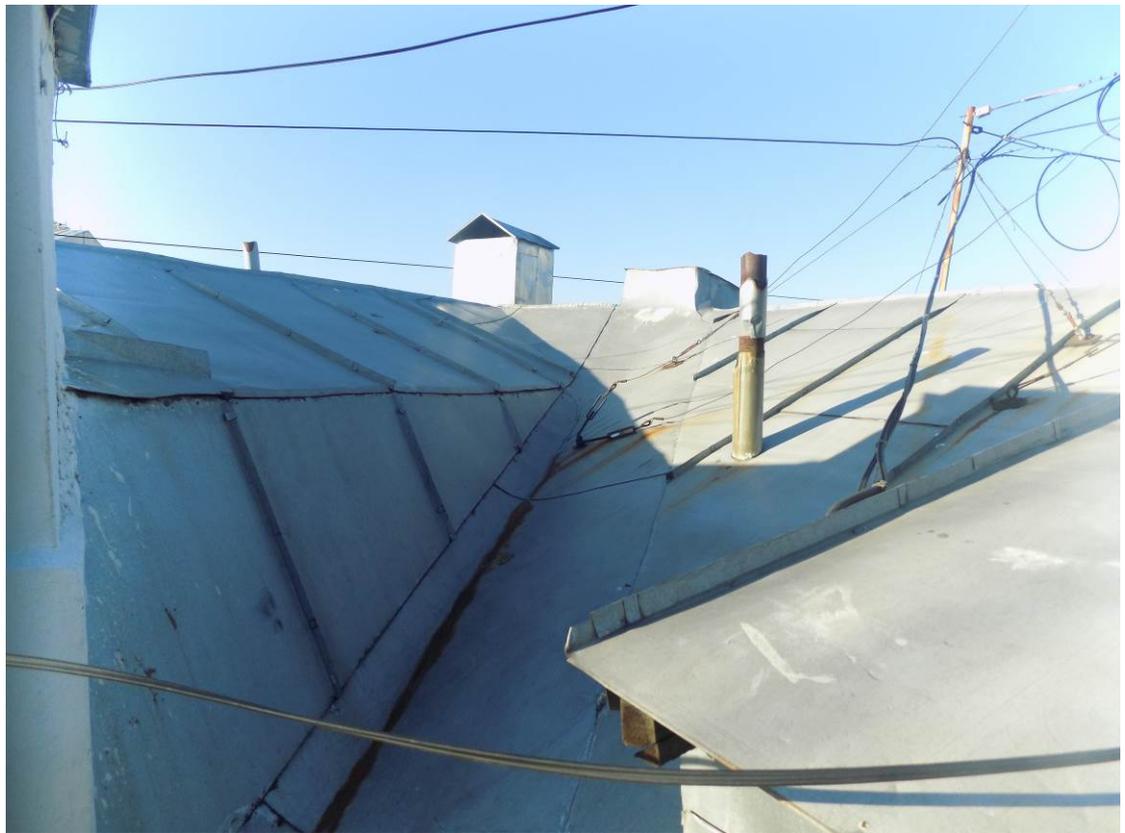
Фото 23. Коррозия зонтов над канализационными стояками

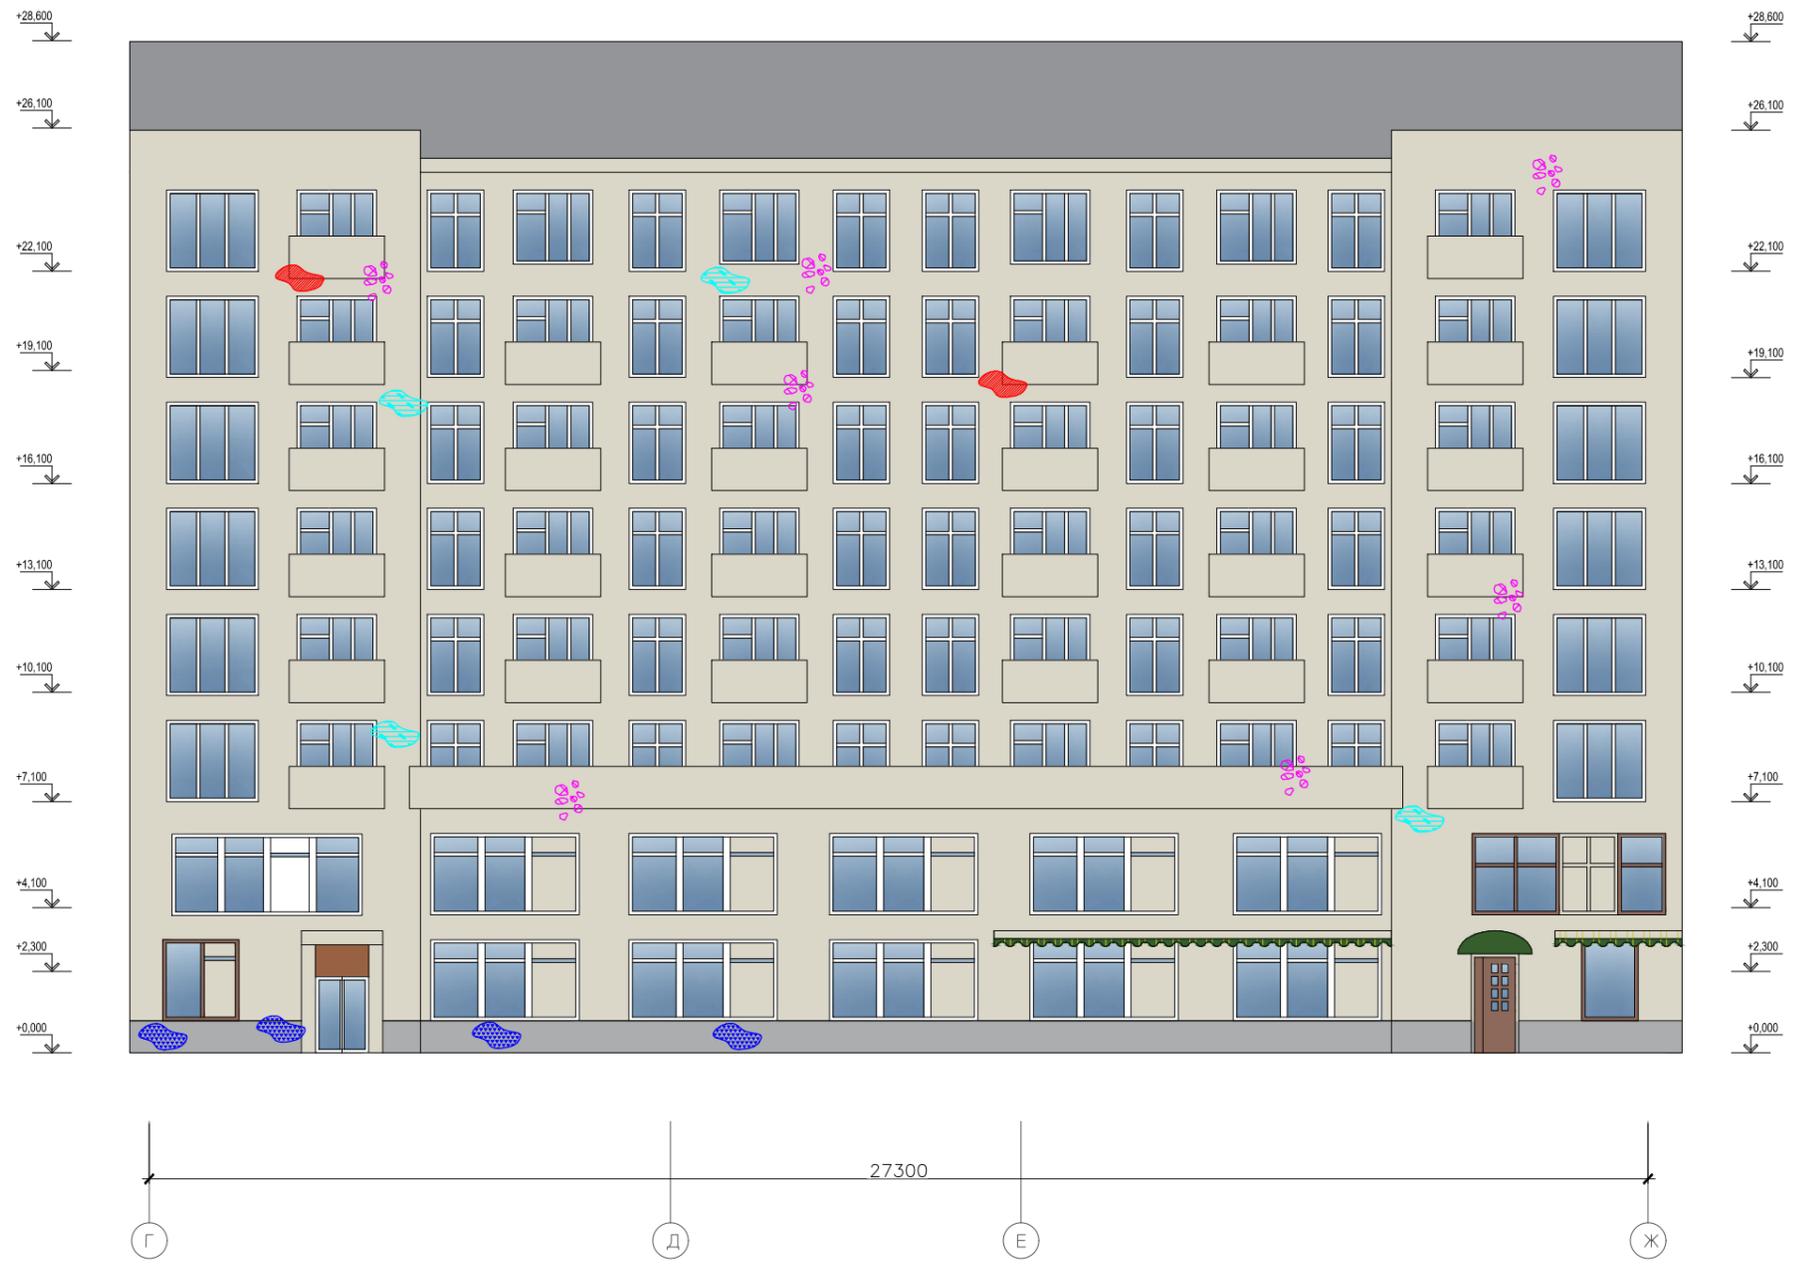
Фасад в осях Г-Ж (М1:200)

ДЕФЕКТНАЯ ВЕДОМОСТЬ ФАСАДОВ		Ед. изм.	Фасад в осях Г-Ж
	участки замкания поверхности наружных стен здания	кв.м.	100
	места обрушения штукатурного слоя	кв.м.	25
	места шелушения окрасочного слоя	кв.м.	53
	шелушение окрасочного слоя цоколя	кв.м.	35

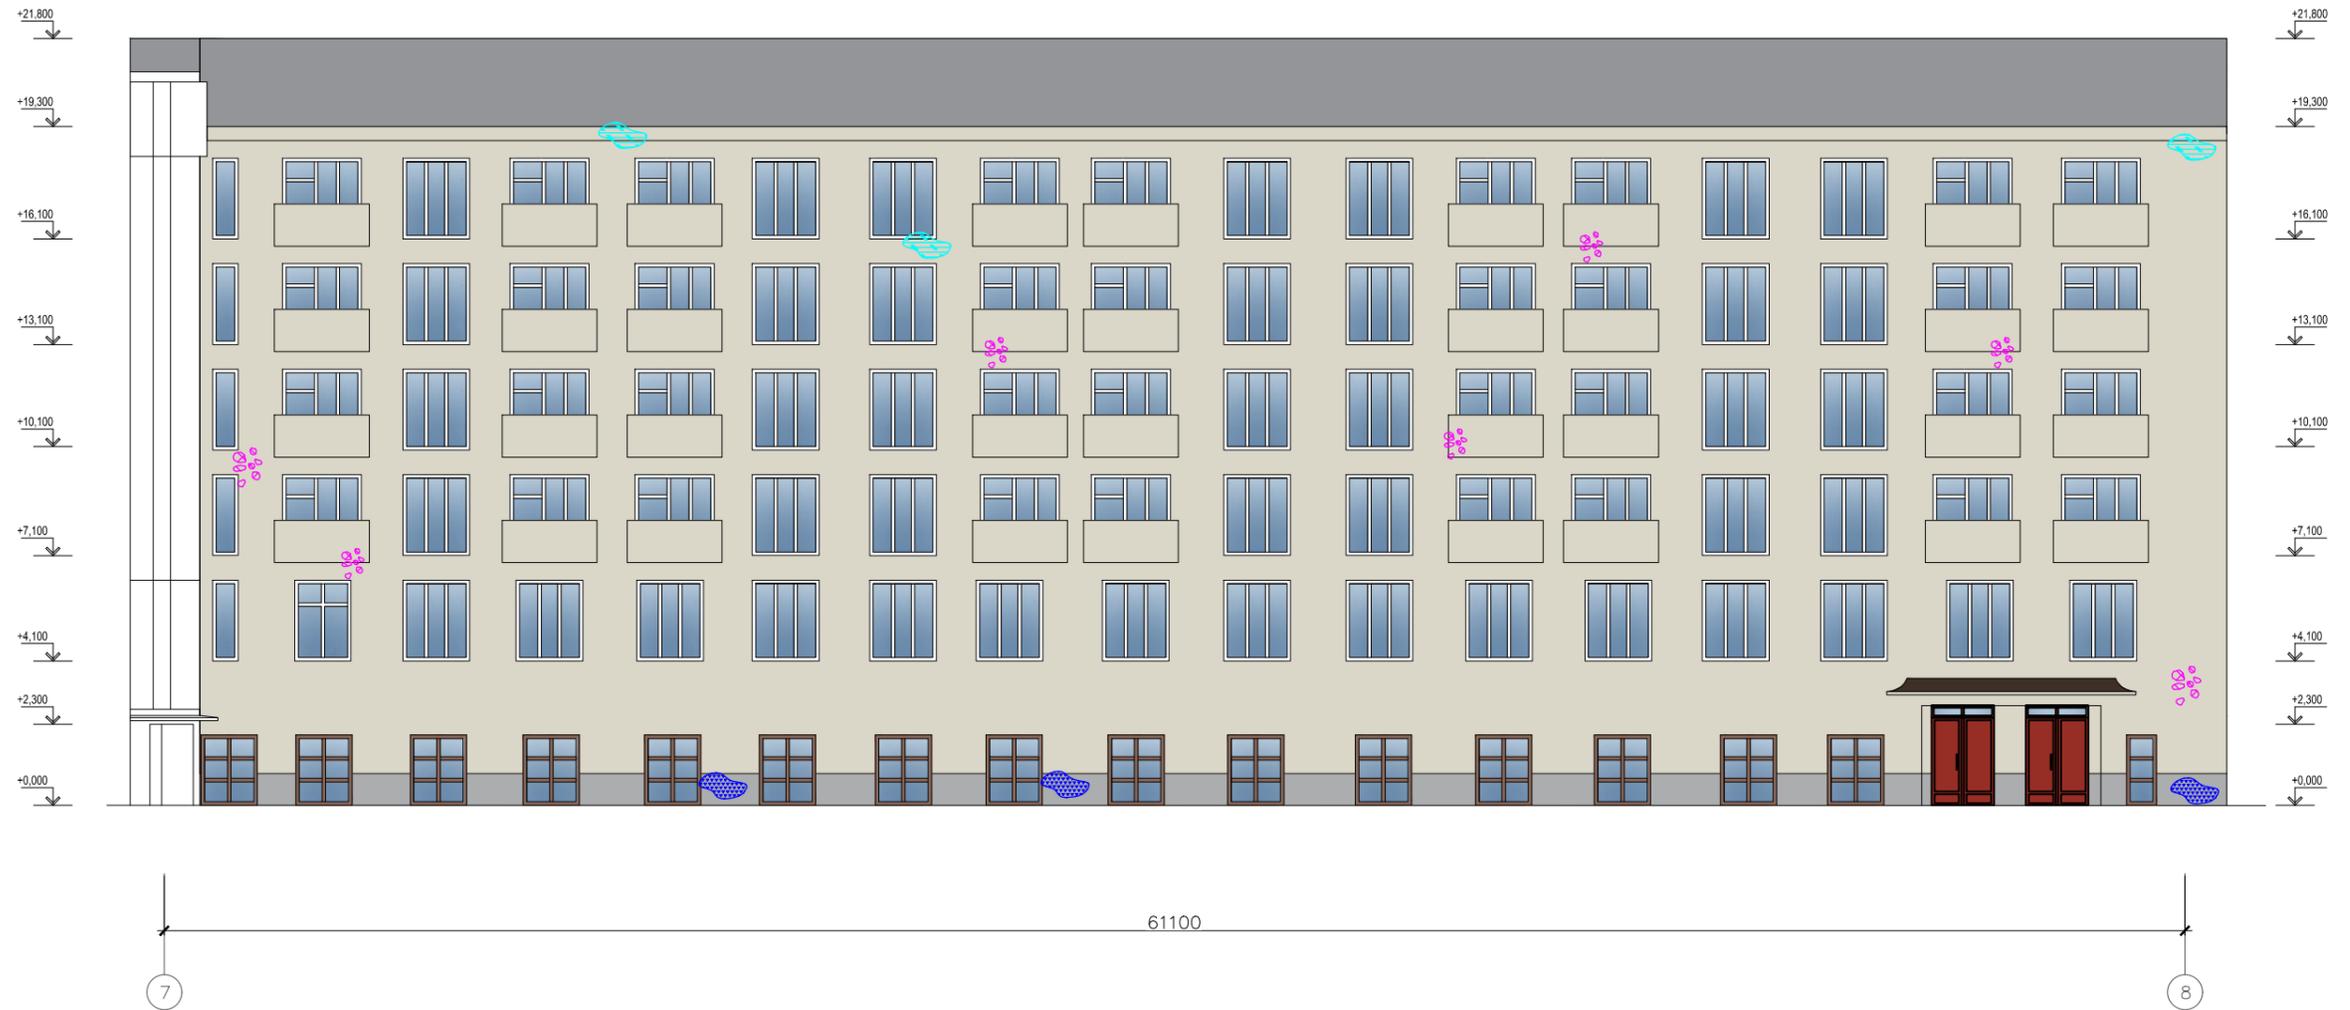
Фасад в осях 7-8 (М1:200)

ДЕФЕКТНАЯ ВЕДОМОСТЬ ФАСАДОВ		Ед. изм.	Фасад в осях 7-8
	участки замачивания поверхности наружных стен здания	кв.м.	55
	места шелушения окрасочного слоя	кв.м.	68
	шелушение окрасочного слоя цоколя	кв.м.	75

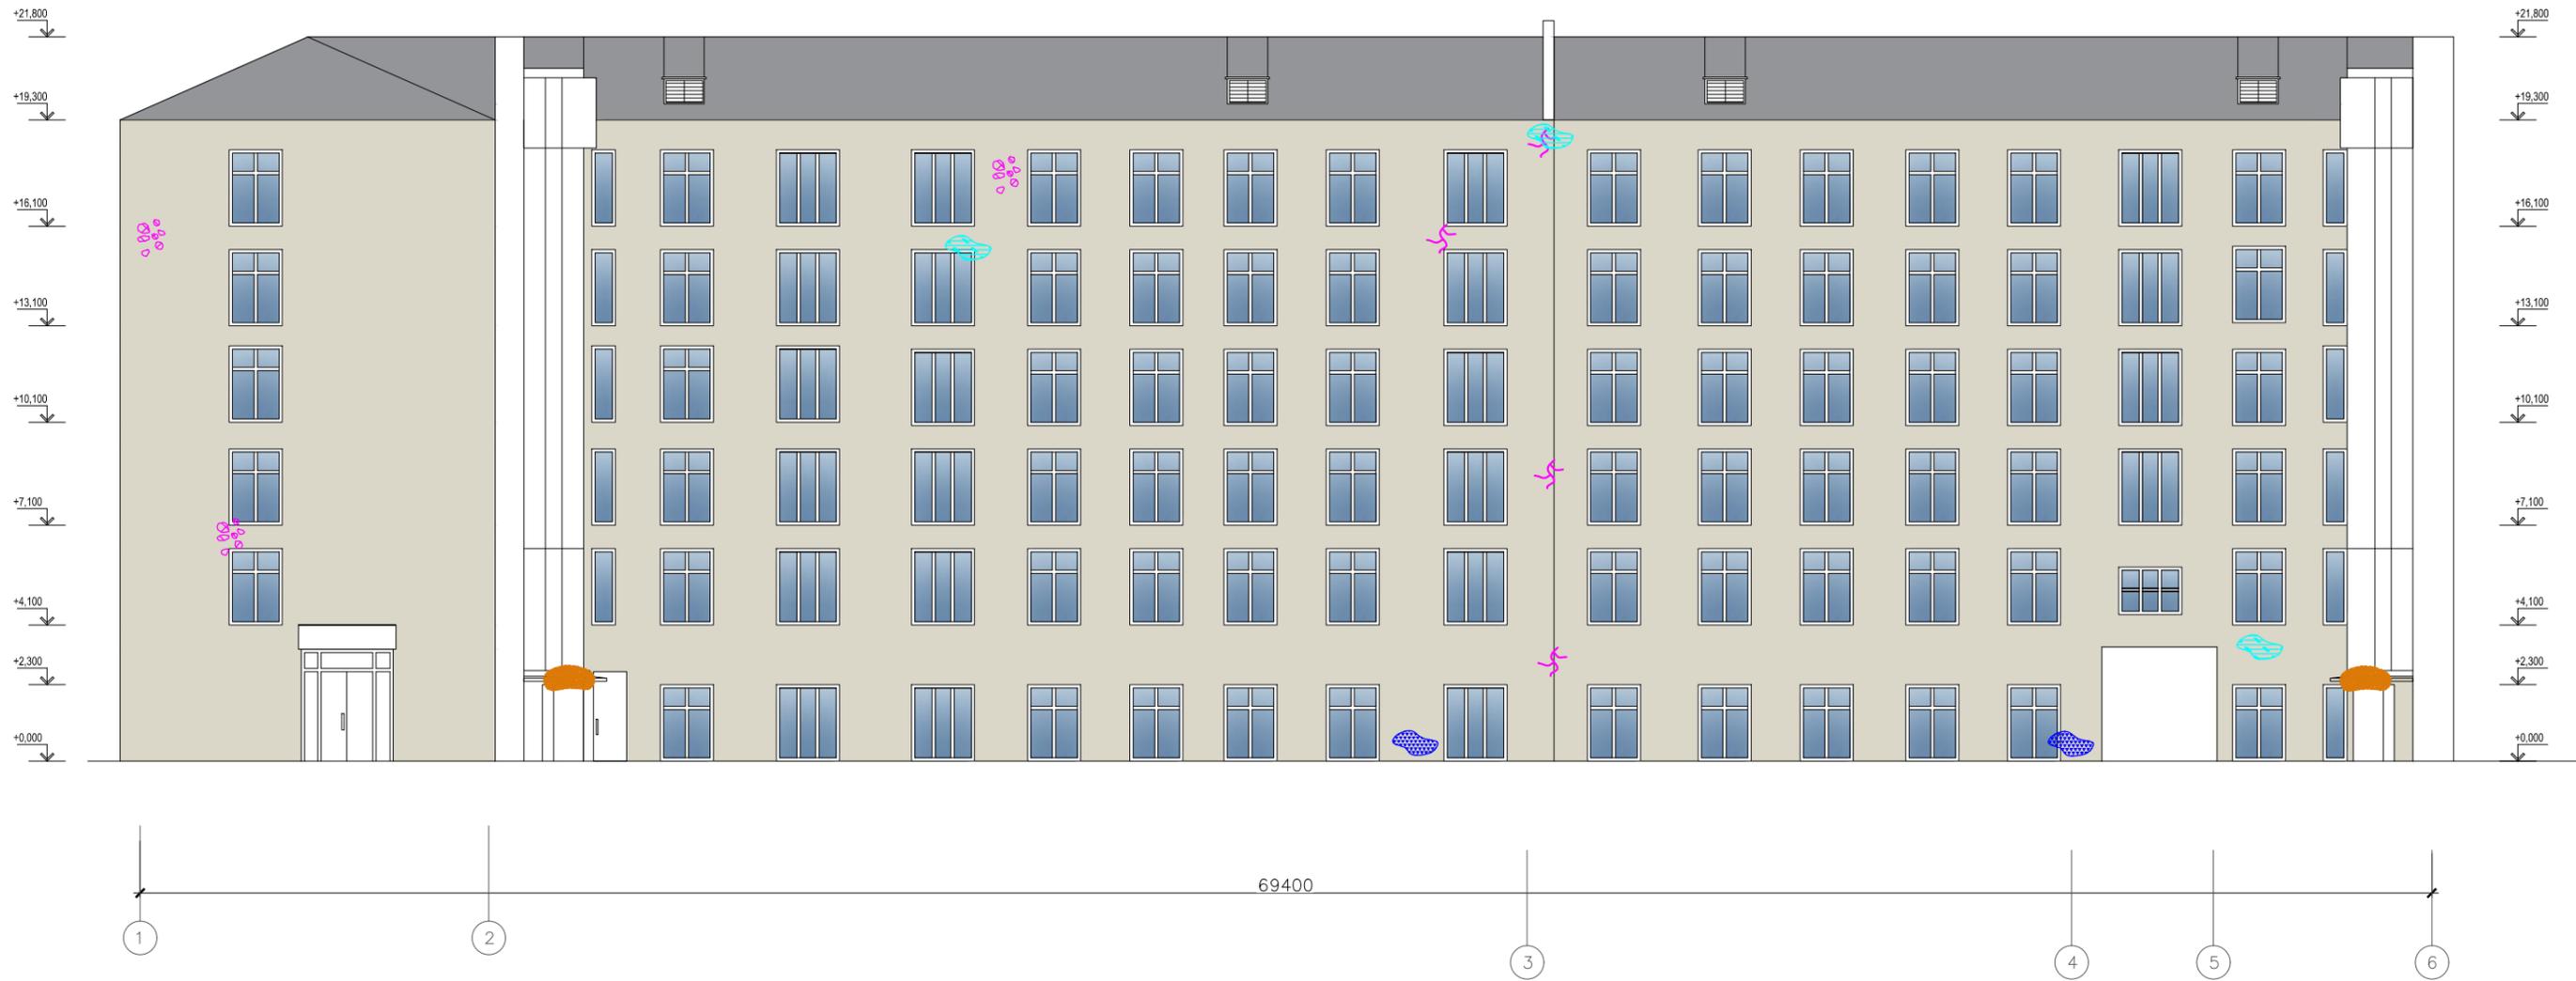
Фасад в осях 1-6 (М1: 200)

Ед. изм.	Фасад в осях 1-6
	трещины в штукатурном слое наружных стен	п.м.	50
	участки замкания поверхности наружных стен здания	кв.м.	55
	места шелушения окрасочного слоя	кв.м.	154
	шелушение окрасочного слоя цоколя	кв.м.	43
	коррозия и деформация металлических элементов	кв.м.	10

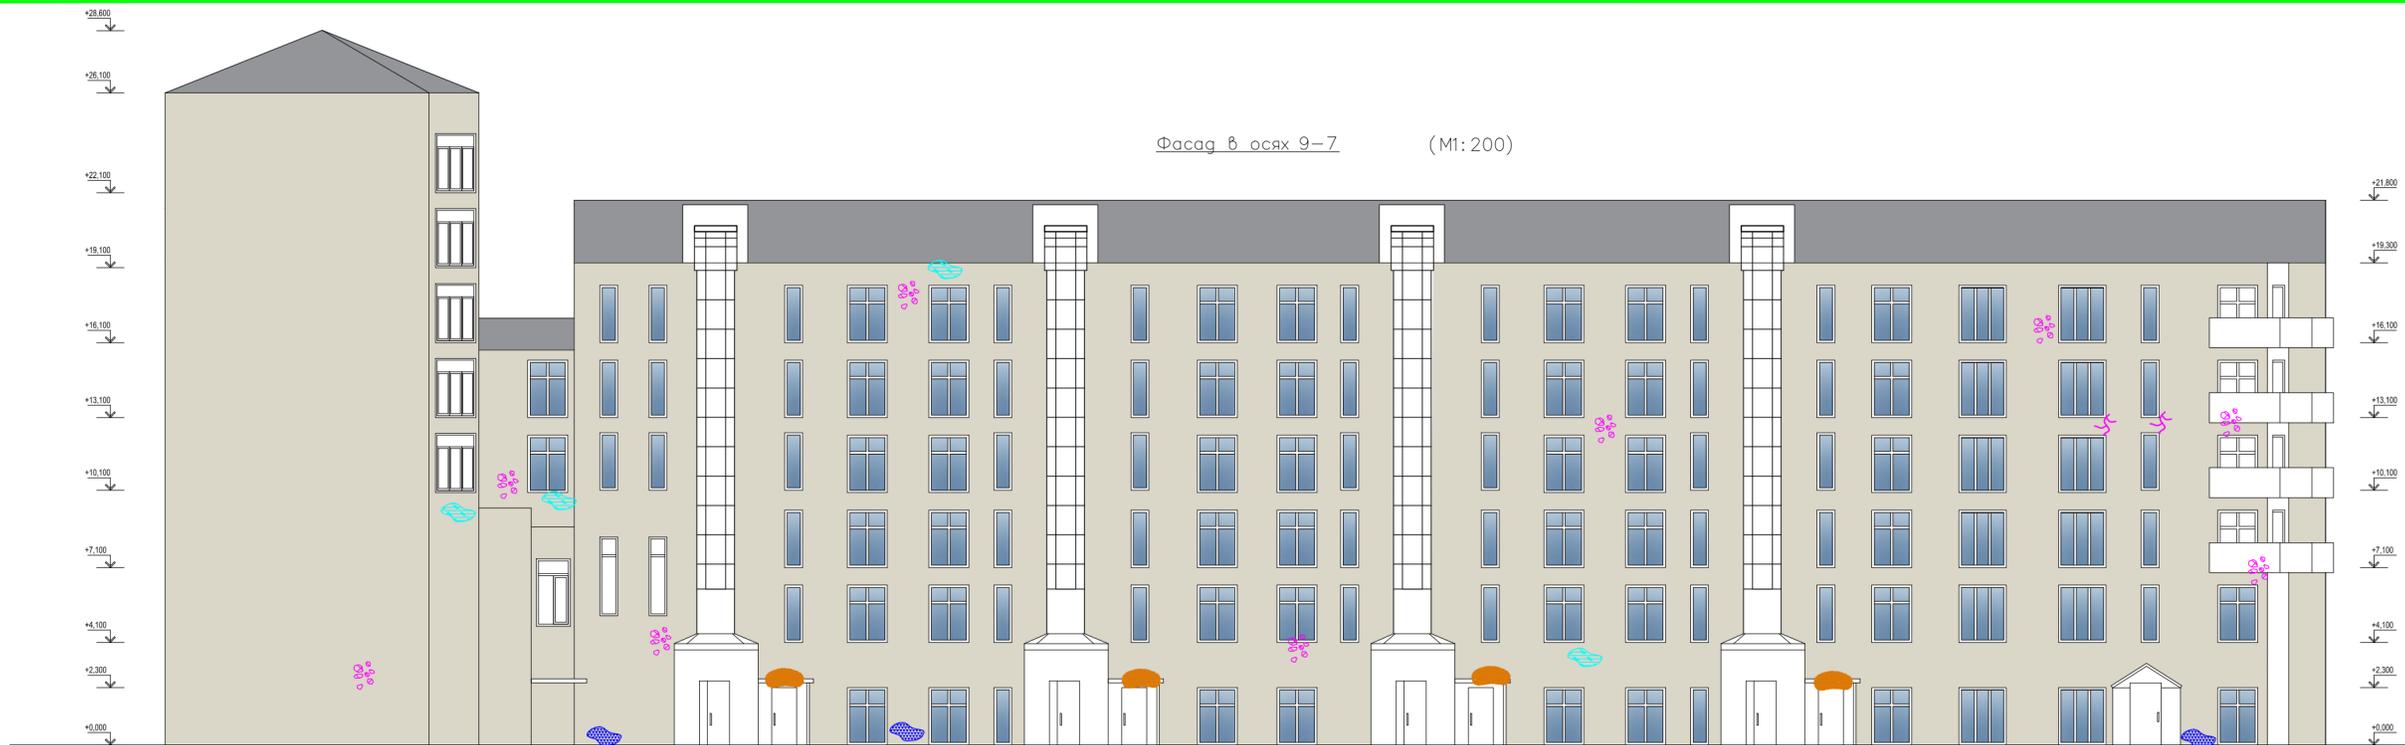
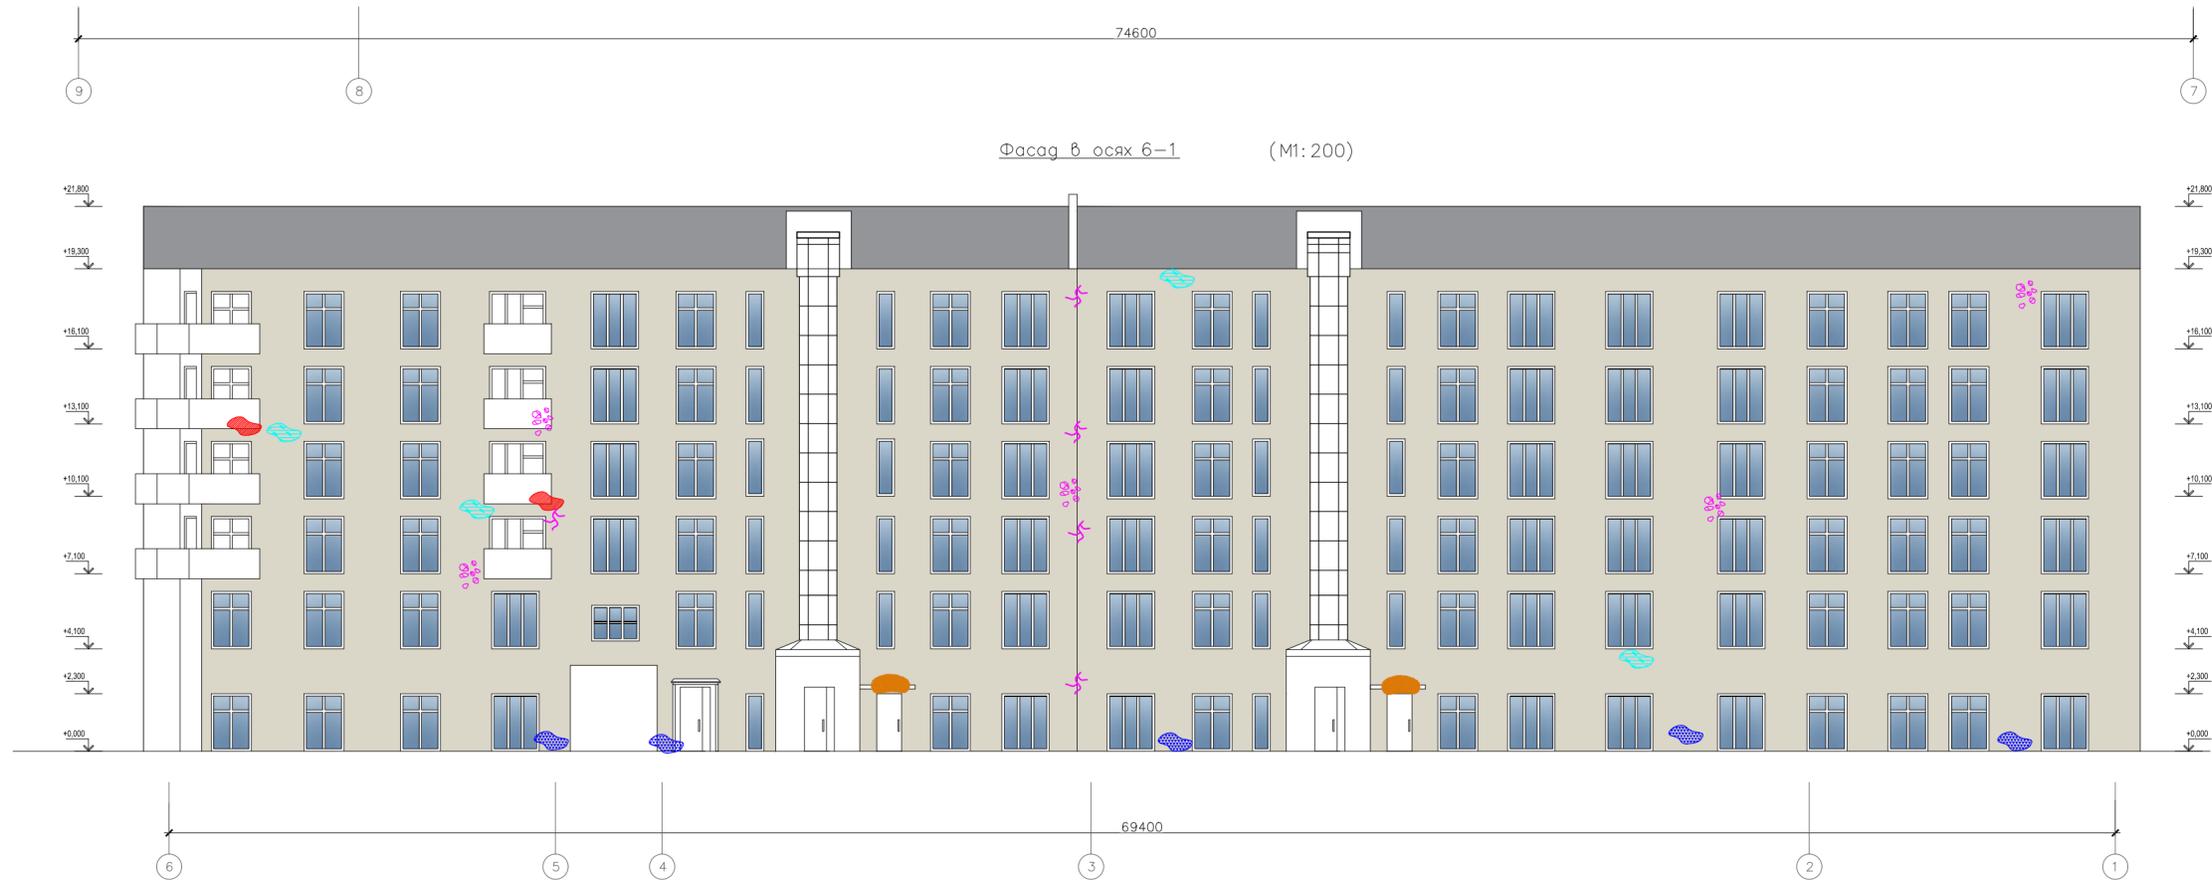
ДЕФЕКТНАЯ ВЕДОМОСТЬ ФАСАДОВ		Ед. изм.	Фасад в осях 9-7	Фасад в осях 6-1
	трещины в штукатурном слое наружных стен	п.м.	25	54
	участки замакания поверхности наружных стен здания	кв.м.	60	75
	места обрушения штукатурного слоя	кв.м.	-	15
	места шелушения окрасочного слоя	кв.м.	95	80
	шелушение окрасочного слоя цоколя	п.м.	45	53
	коррозия и деформация металлических элементов	кв.м.	20	10
