**Капитальный ремонт многоквартирного дома
по адресу:**

г. Москва, Чистопрудный бульвар, 12 к.4

**Техническое заключение о состоянии несущих,
ограждающих конструкций и инженерных систем здания**

РЛ ПКР-001904-18 16.10.18 Дог ФКР

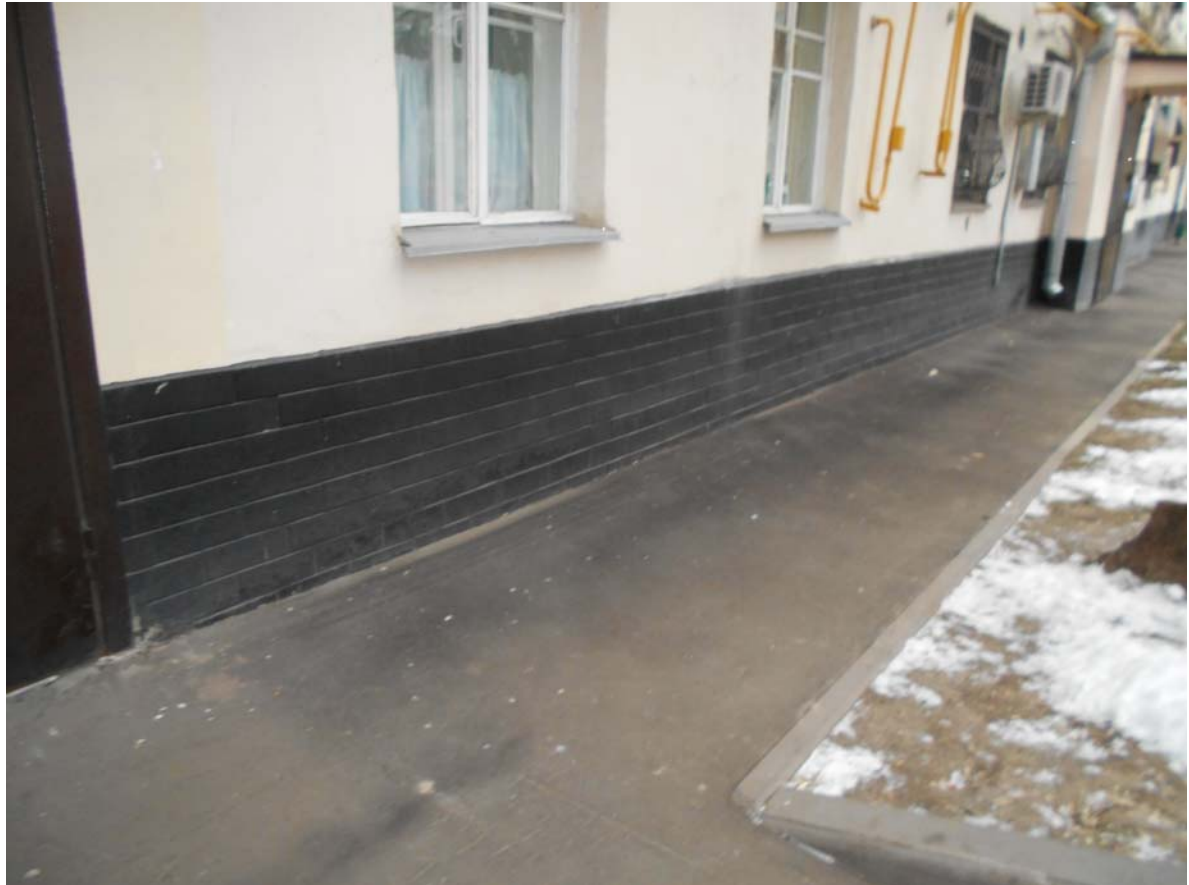
10. Состояние отмостки со стороны двора

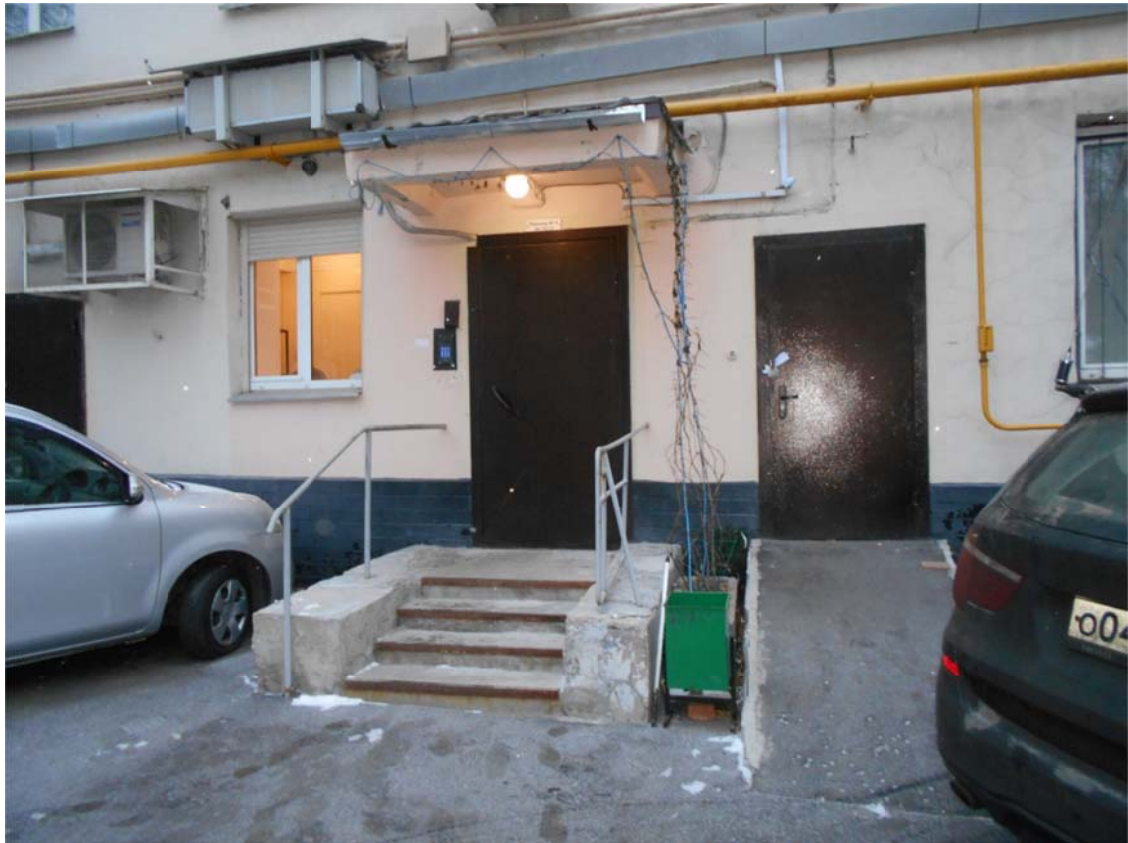
17. Входная группа 8-го подъезда

Крыльцо входа в 8 подъезд в осях "4-2" бетонное с 4 ступенями. Имеются трещины в бетонных ступенях, деформации, коррозионные повреждения обрамляющих уголков и защитного ограждения, разрушен отделочных слоев.

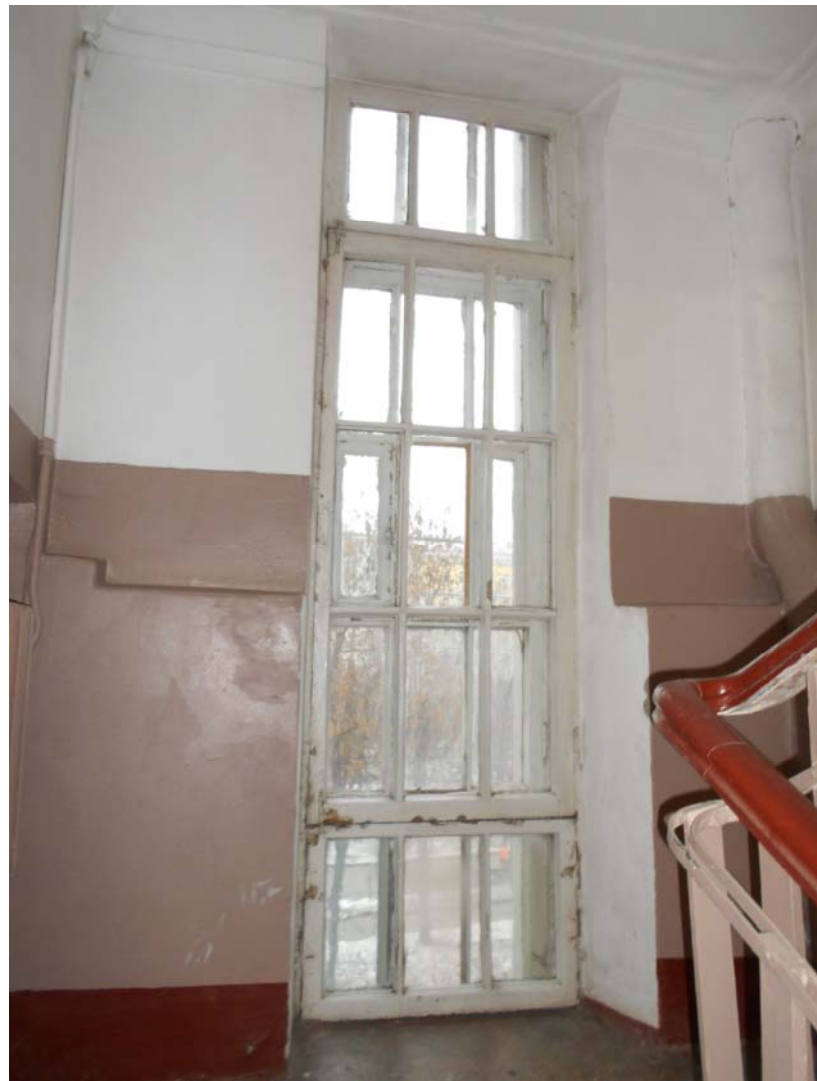
20. Деревянное заполнение окон

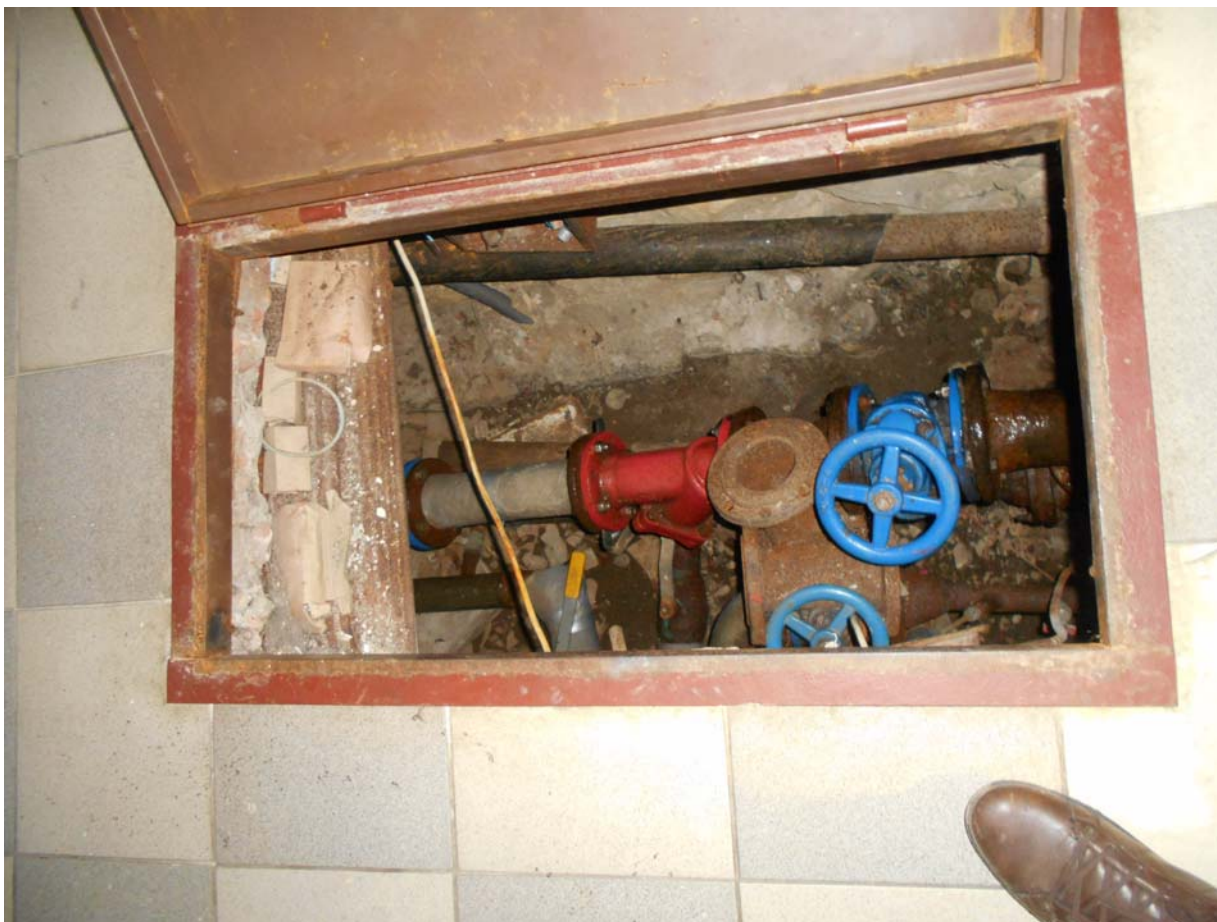
33. Магистралы ХВС, ГВС в тех канале под полом первого этажа

Наблюдается коррозия отдельных участков трубопроводов. Отсутствует изоляция. Местами имеются течи. Следы замены отдельными местами трубопроводов, большая коррозия элементов системы.

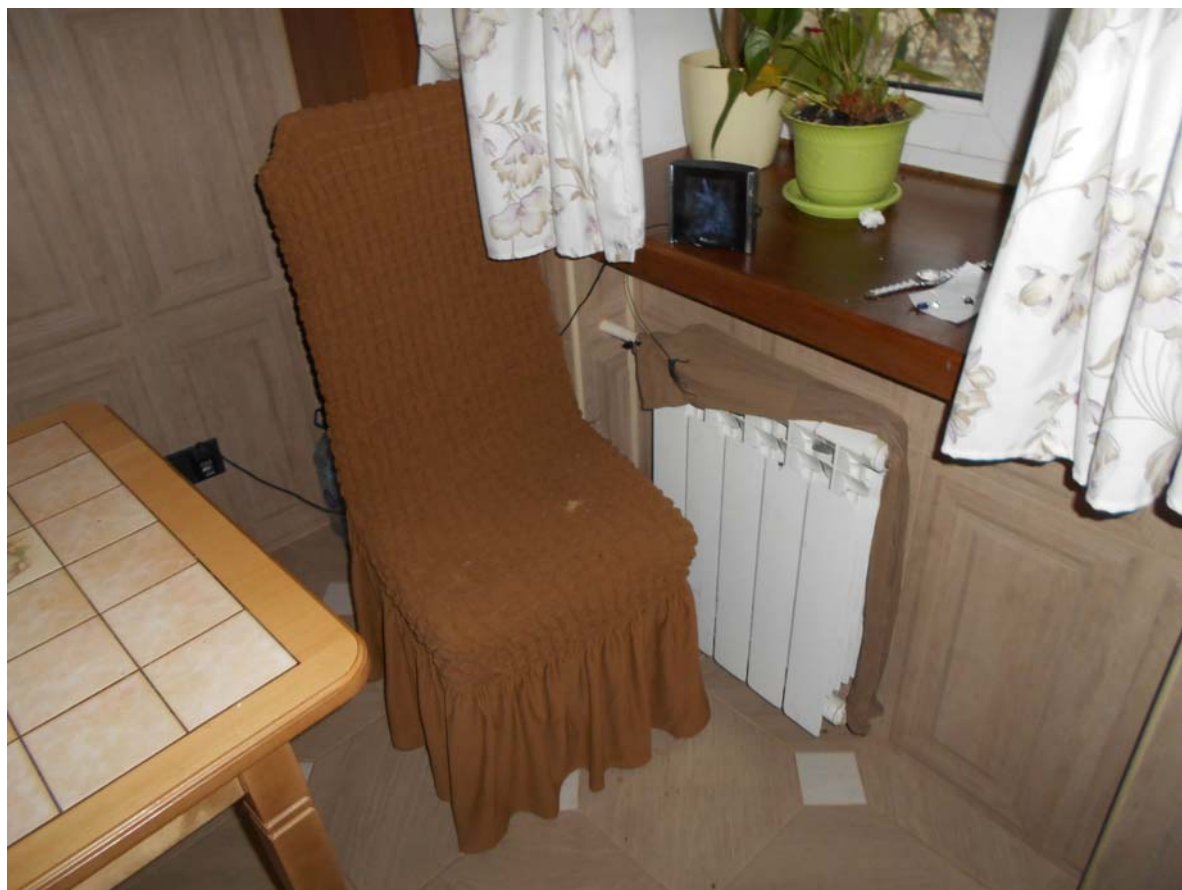
37. Прибор отопления в квартире

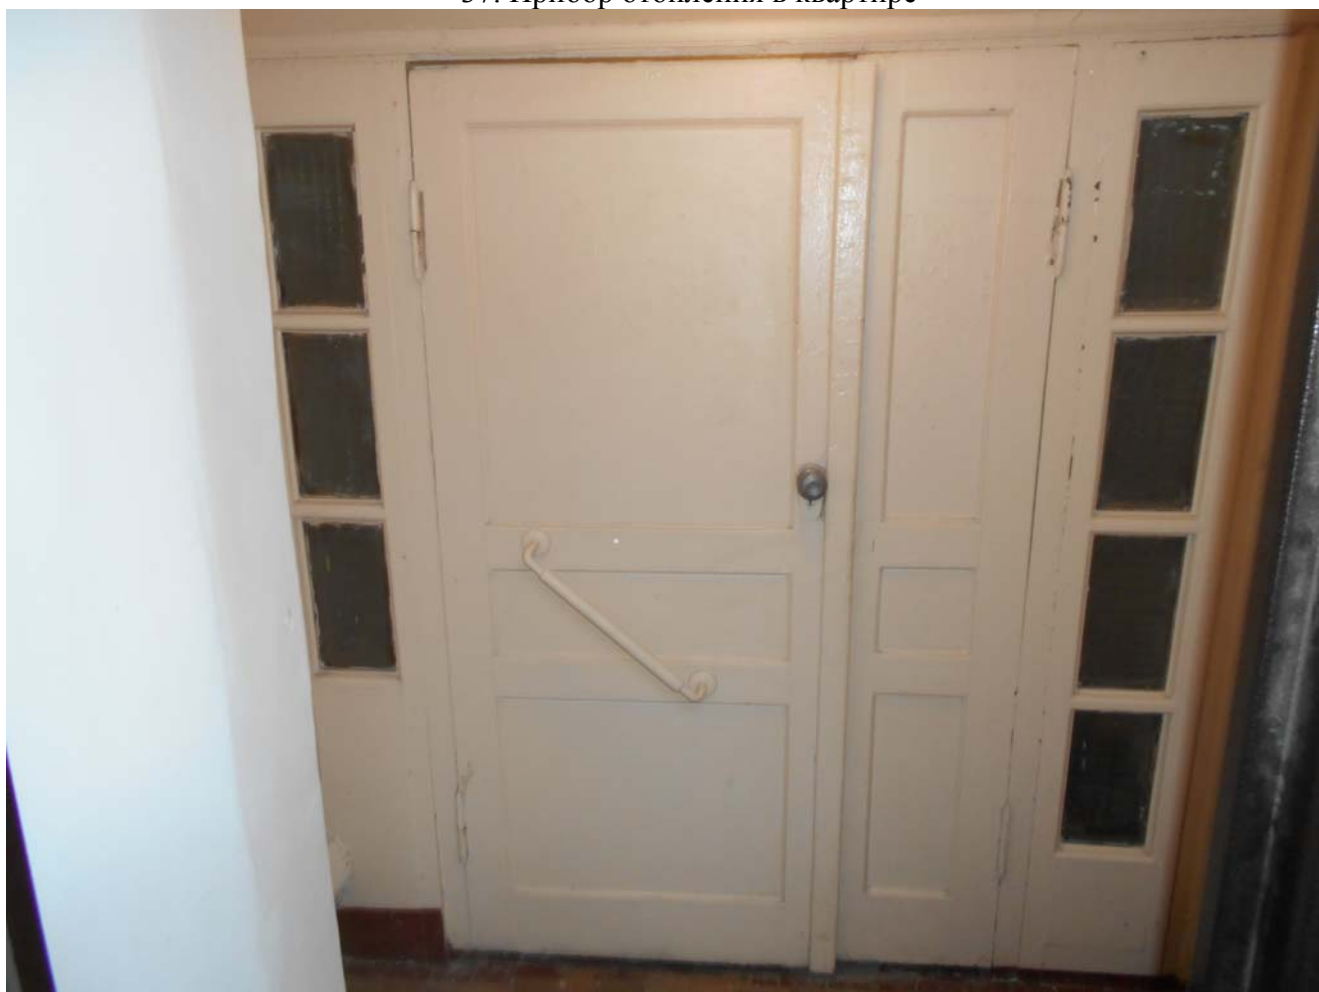
38. Тамбурная дверь

Окрашены. Обнаружены повреждения лакокрасочного покрытия и деревянных конструкций проема. Рекомендуется выполнить замену всех тамбурных дверей.

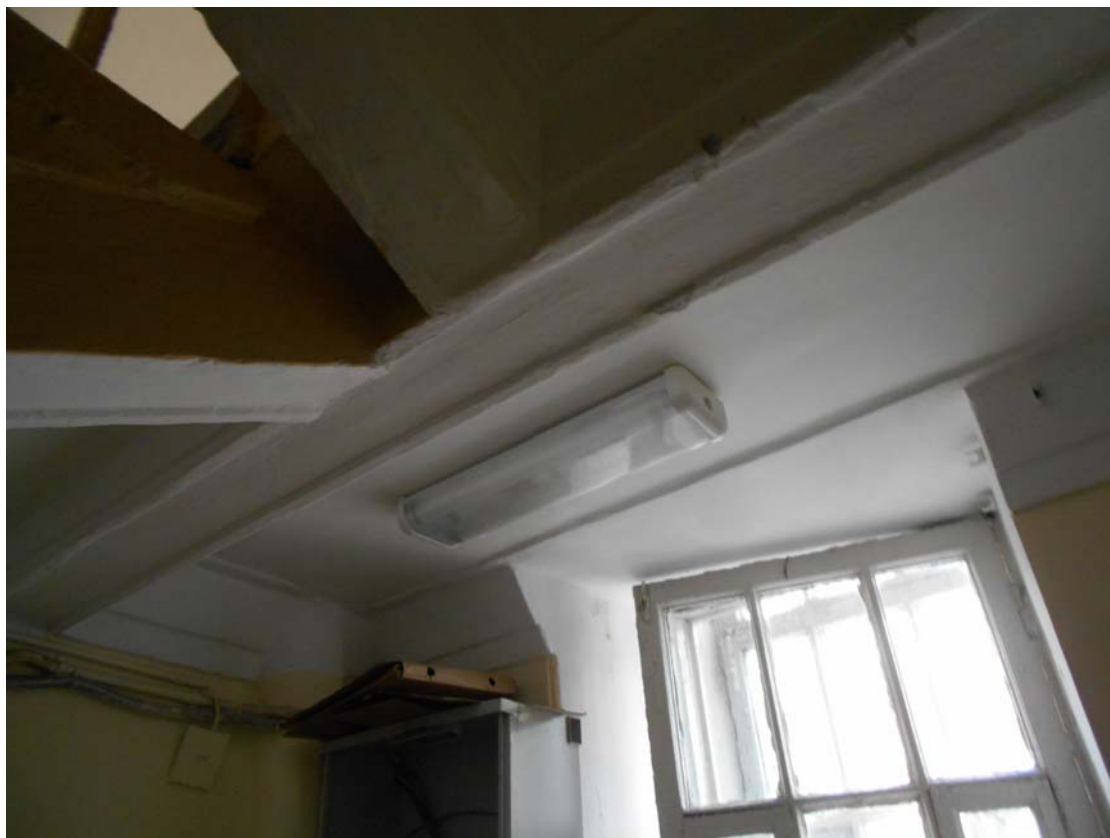
39. Осветительный прибор на лестничной клетке

Частично не работают осветительные приборы, повреждены плафоны.

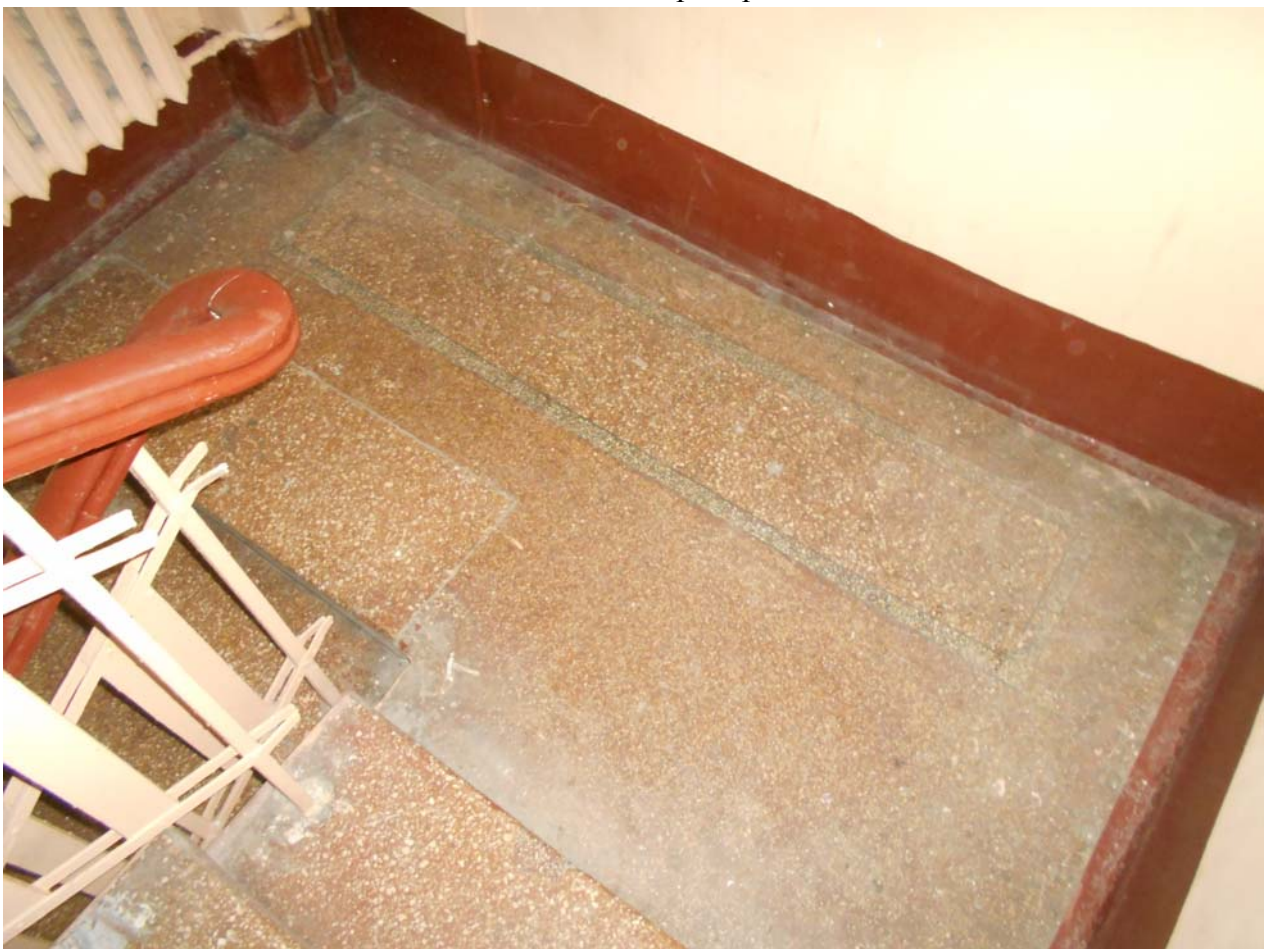
44. Покрытие лестничной клетки

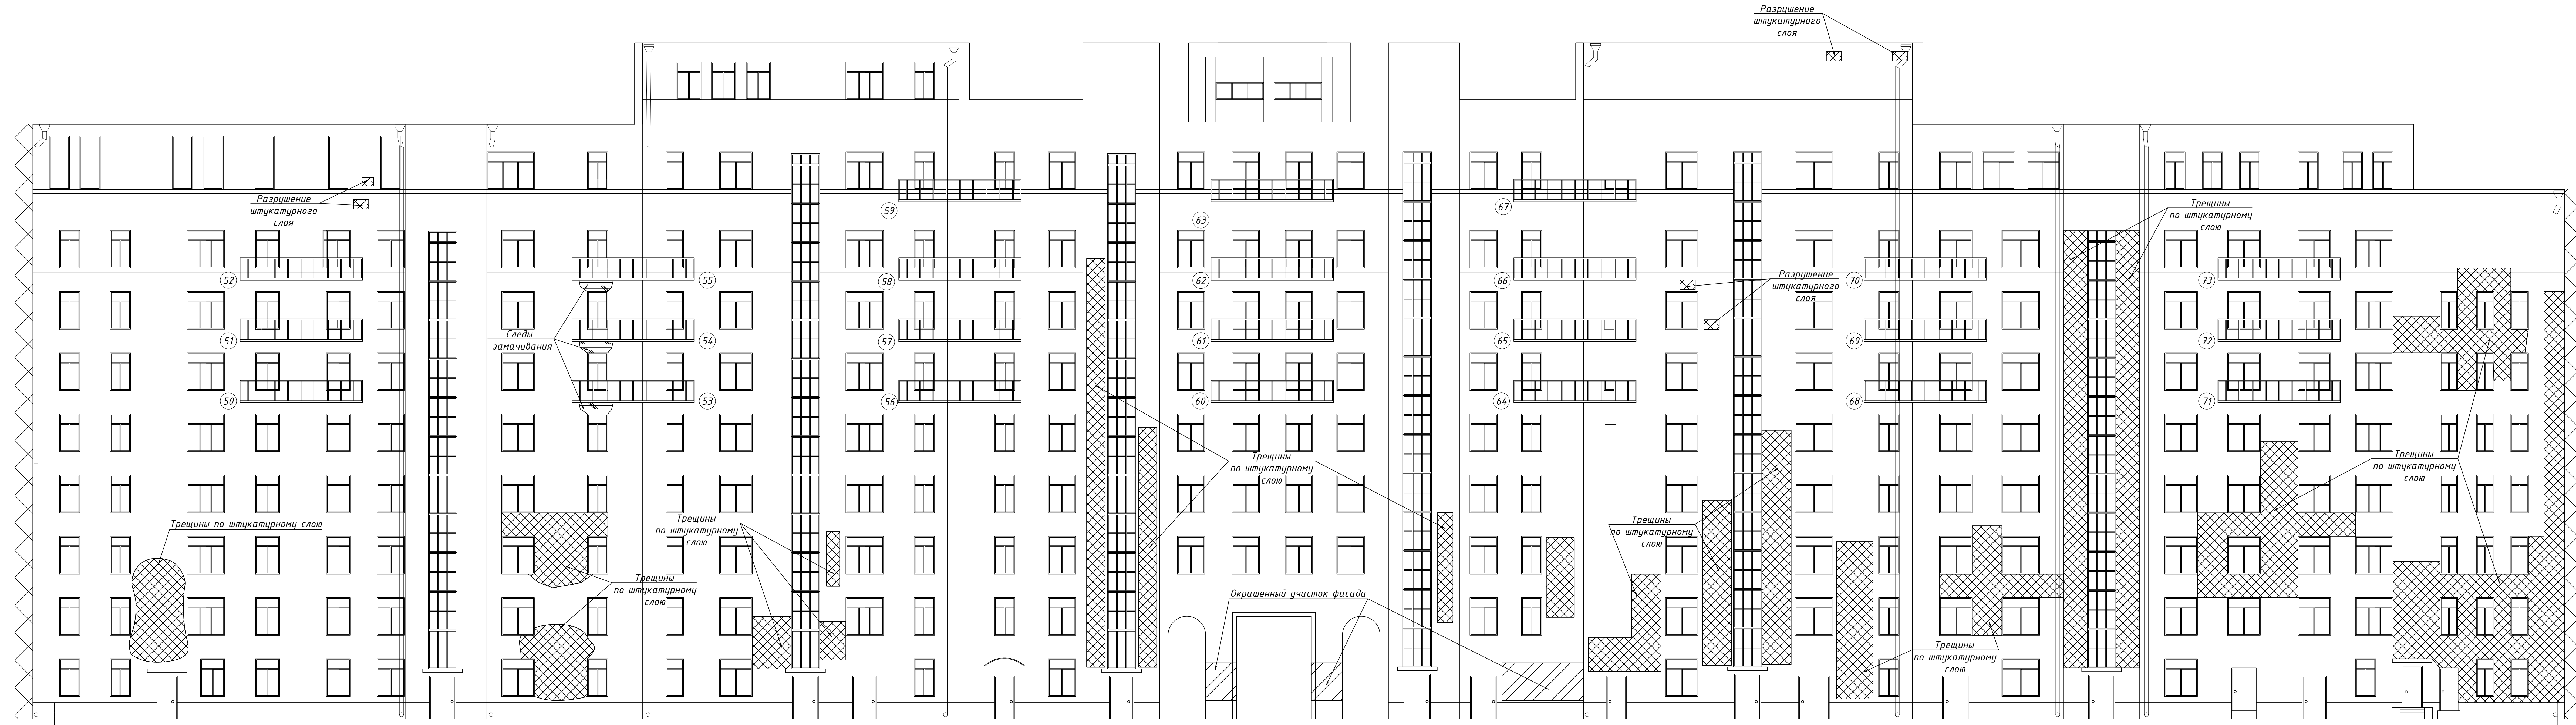
Фасад в осях 30-1

Ведомость дефектов				
№	Наименование	Ед. изм.	Кол-во	Примечания
1.	Трещины по штукатурному слою	м ²	390	
2.	Окрашенный участок фасада	м ²	20	
3.	Следы замачивания	м ²	3	
4.	Разрушение штукатурного слоя	м ²	24
