**Капитальный ремонт многоквартирного дома
по адресу:**

г. Москва, Чистопрудный бульвар, 12 к.4

**Техническое заключение о состоянии несущих,
ограждающих конструкций и инженерных систем здания**

РЛ ПКР-001904-18 16.10.18 Дог ФКР

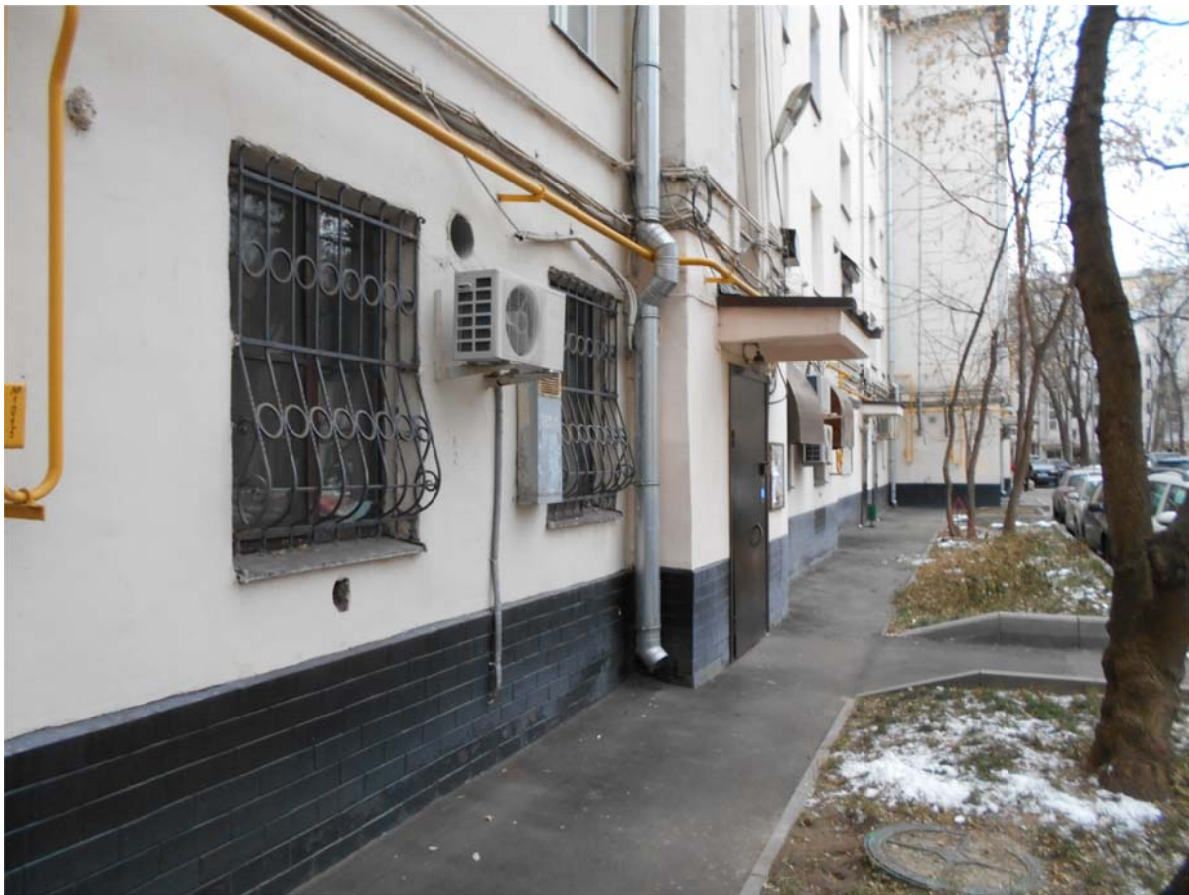
11. Входная группа 2-го подъезда, состояние отмостки

10. Благоустройство площадки	Двор спланирован и озеленён. Со стороны двора в осях «30-1» имеется отмостка шириной 1900мм. Дефектов отмостки не обнаружено. Ремонт или замена не требуются. Со стороны улицы в осях «1-30»к зданию примыкает тротуар.

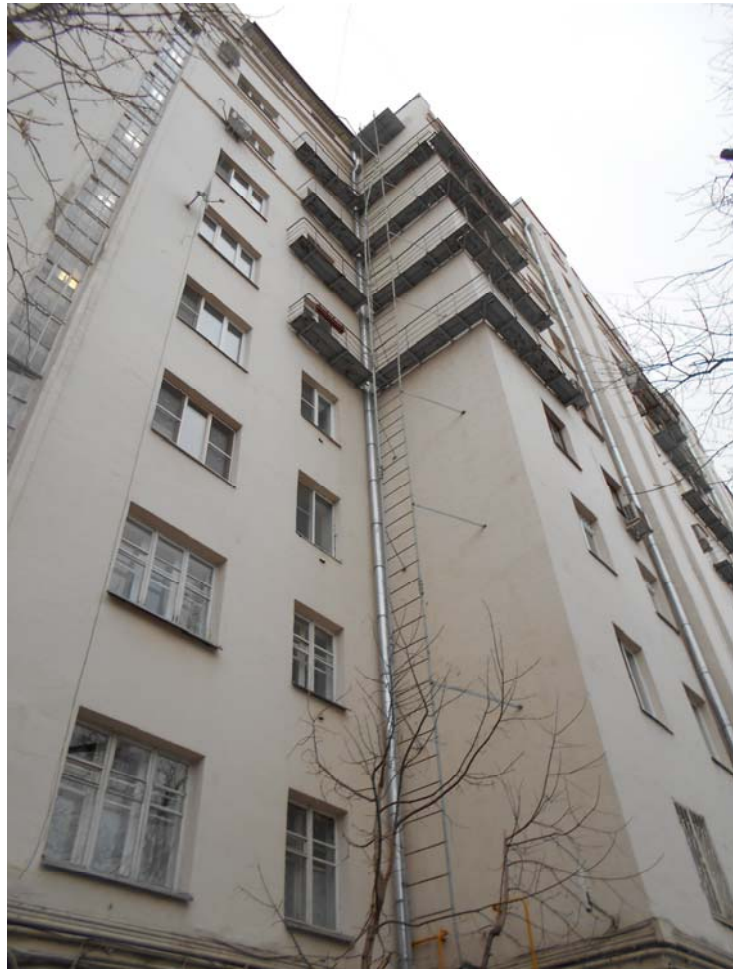
<p>площадок.</p> <p>Пожарные лестницы металлические и расположены на фасадах в осях «18/И-Ж» и «13/Ж-М». Имеются разрушения окрасочного слоя, коррозионные повреждения. Рекомендуются выполнить ремонт.</p>

13. Пожарная лестница

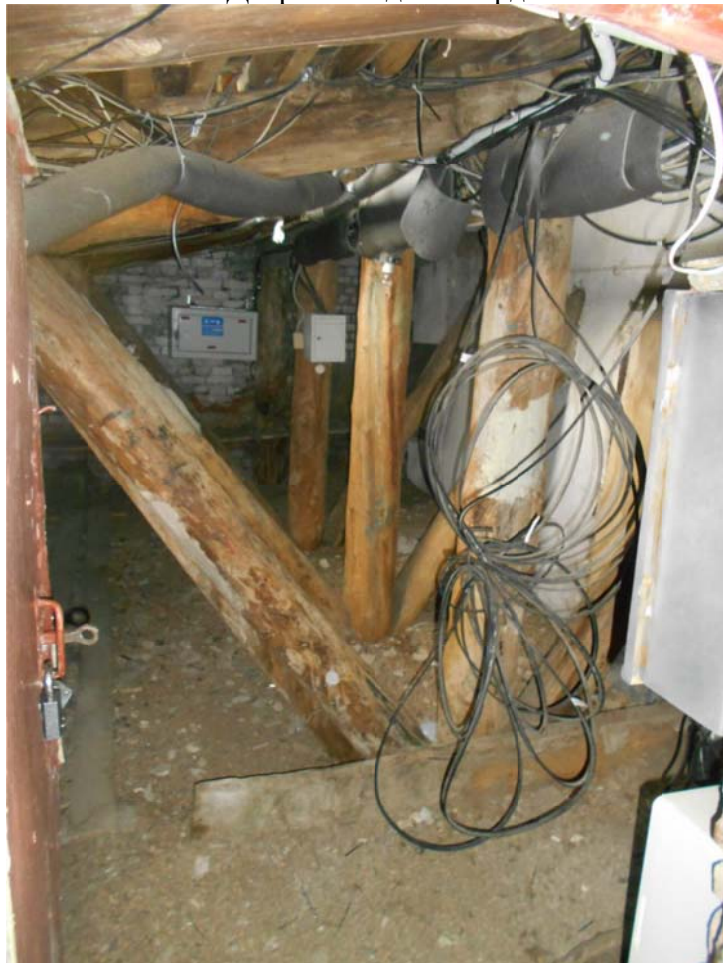
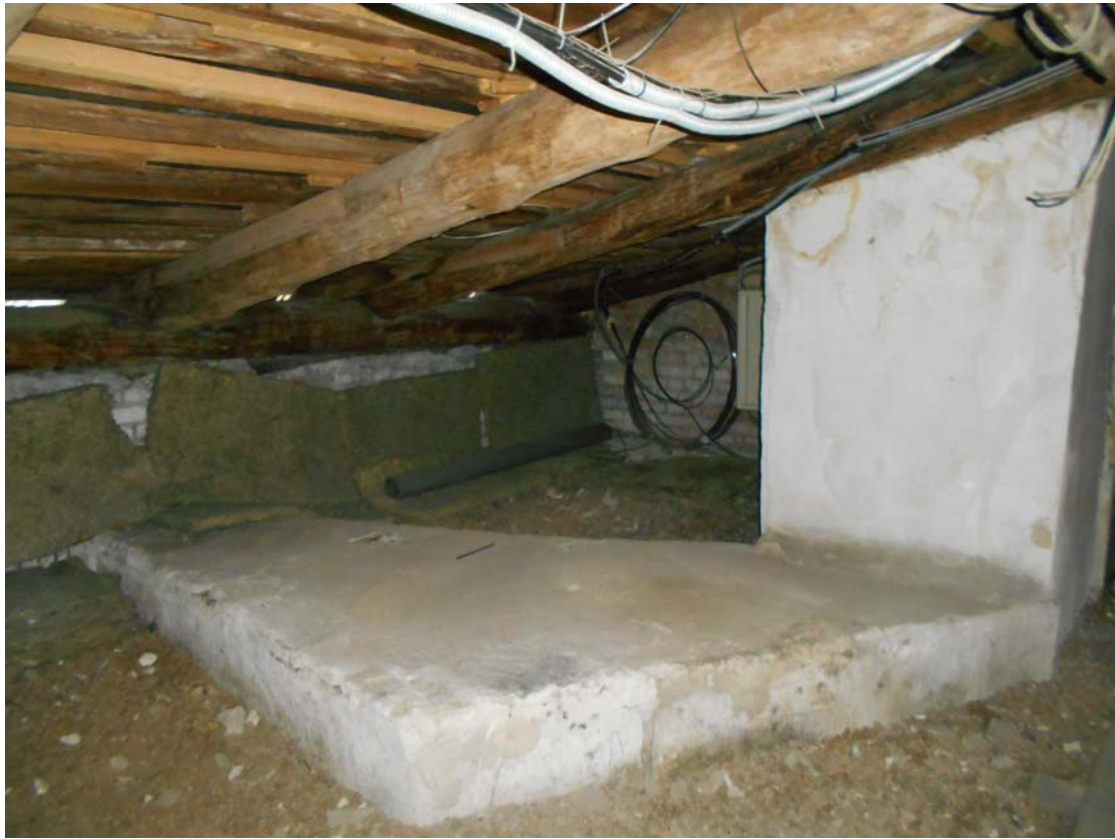
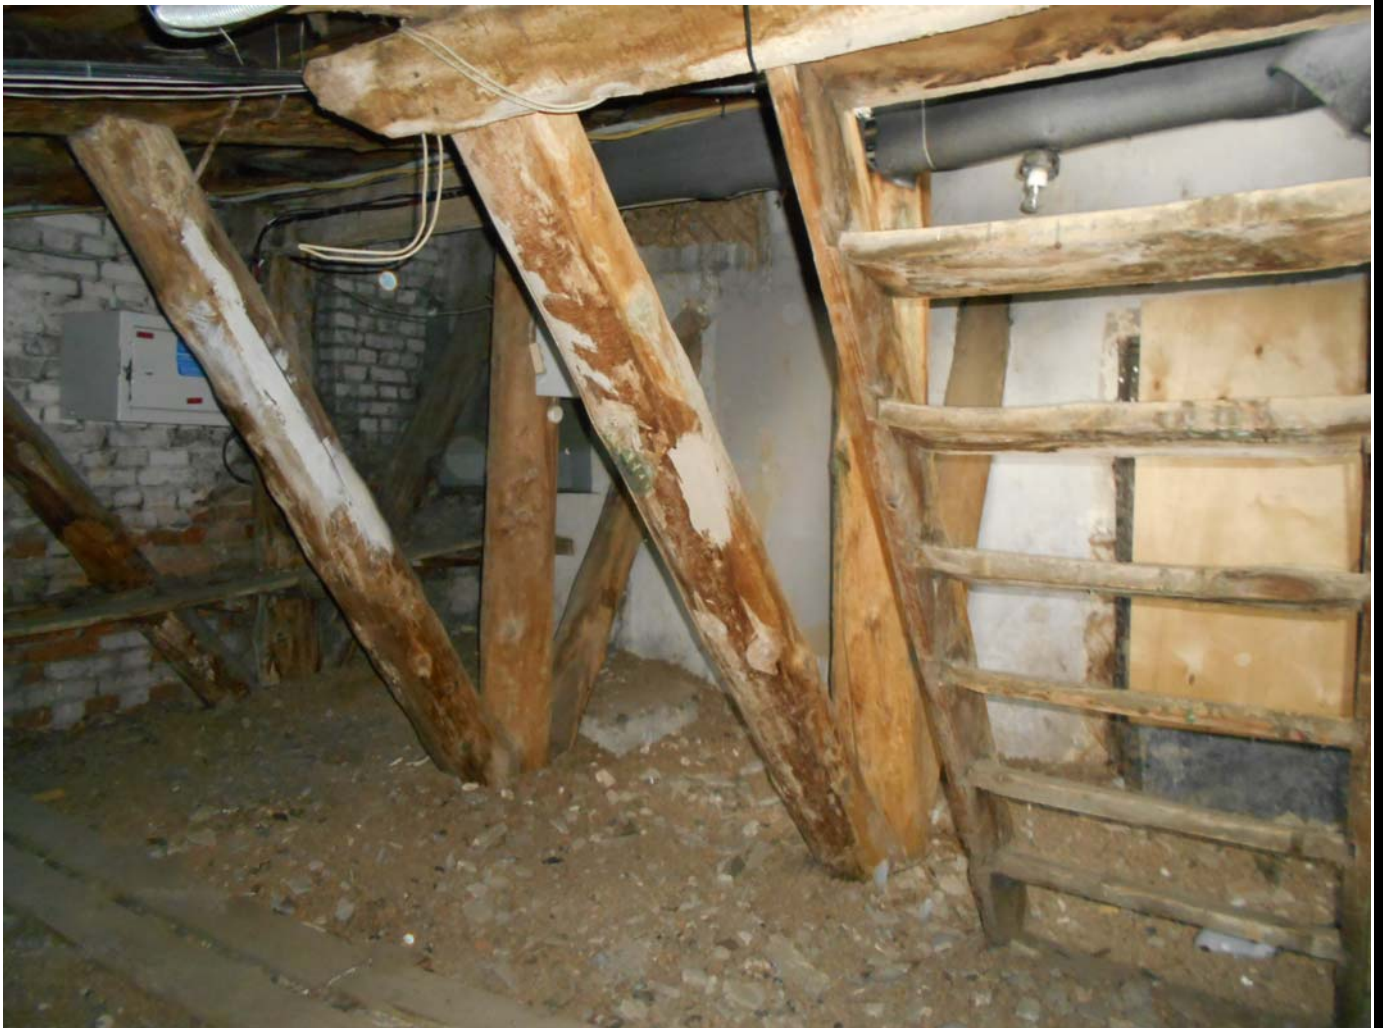
22. Общий вид чердачного помещения

23. Общий вид чердачного помещения

24. Общий вид чердачного помещения

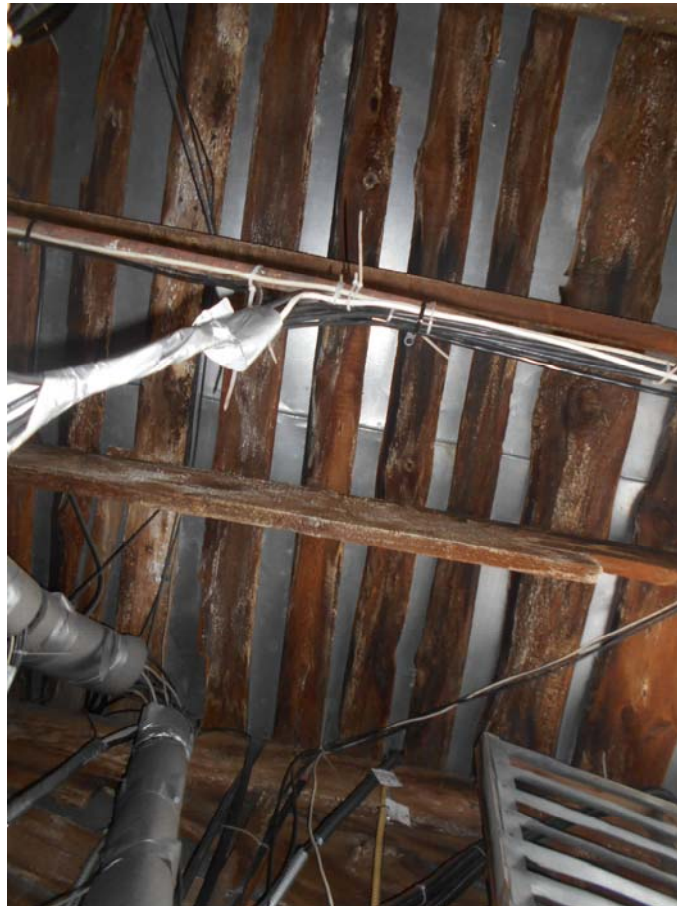
25. Следы замачивания на обрешетке

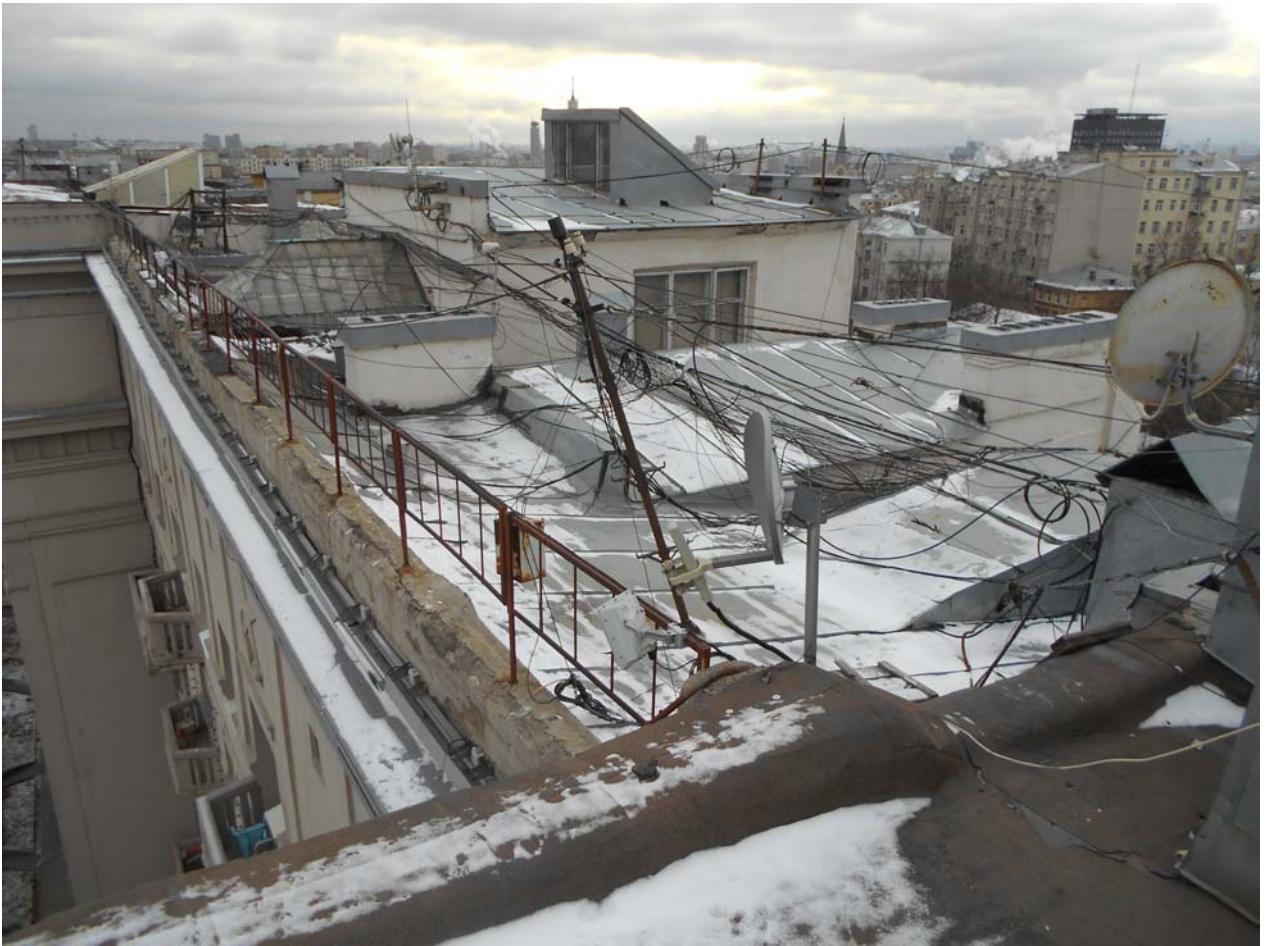
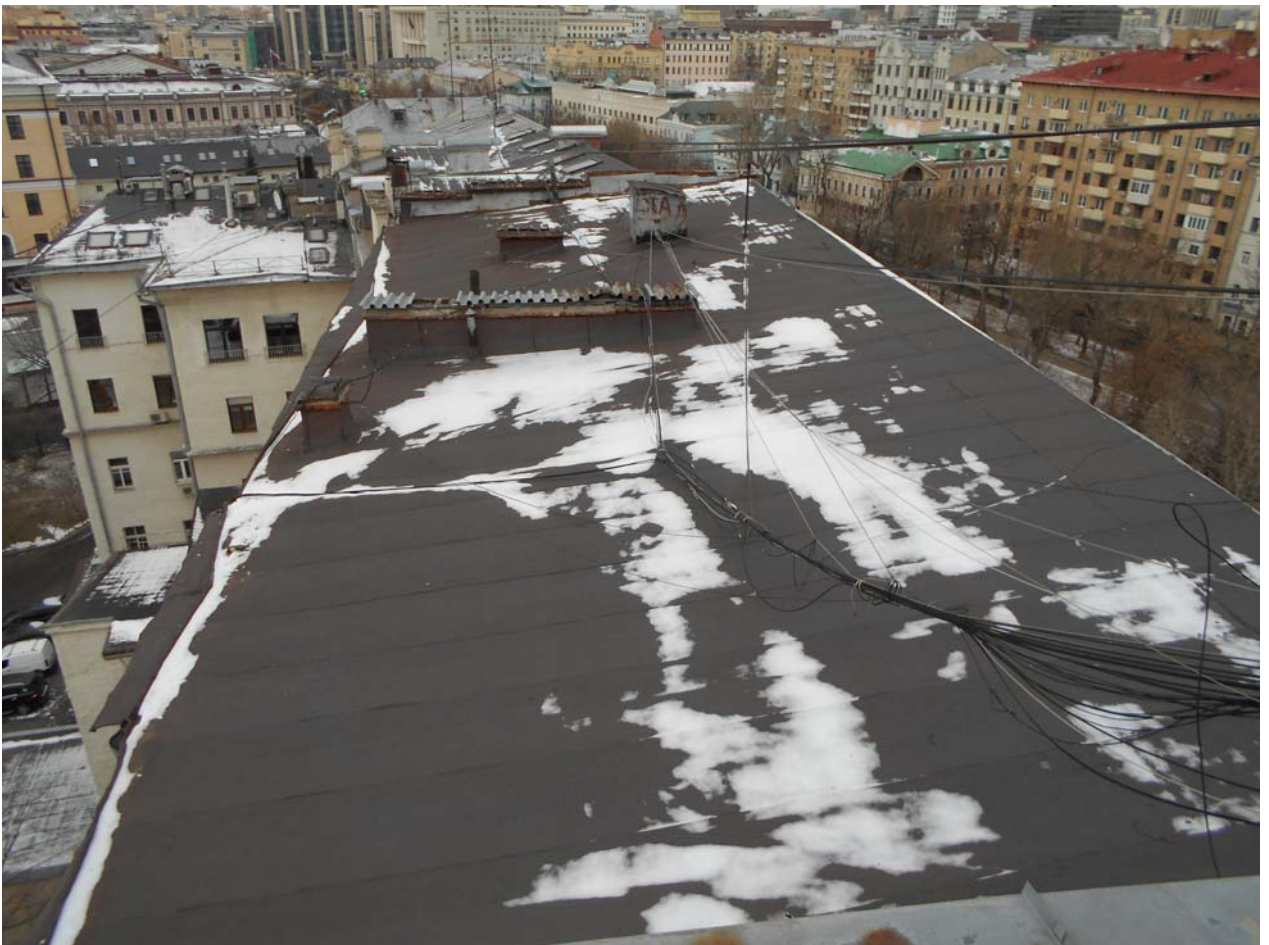
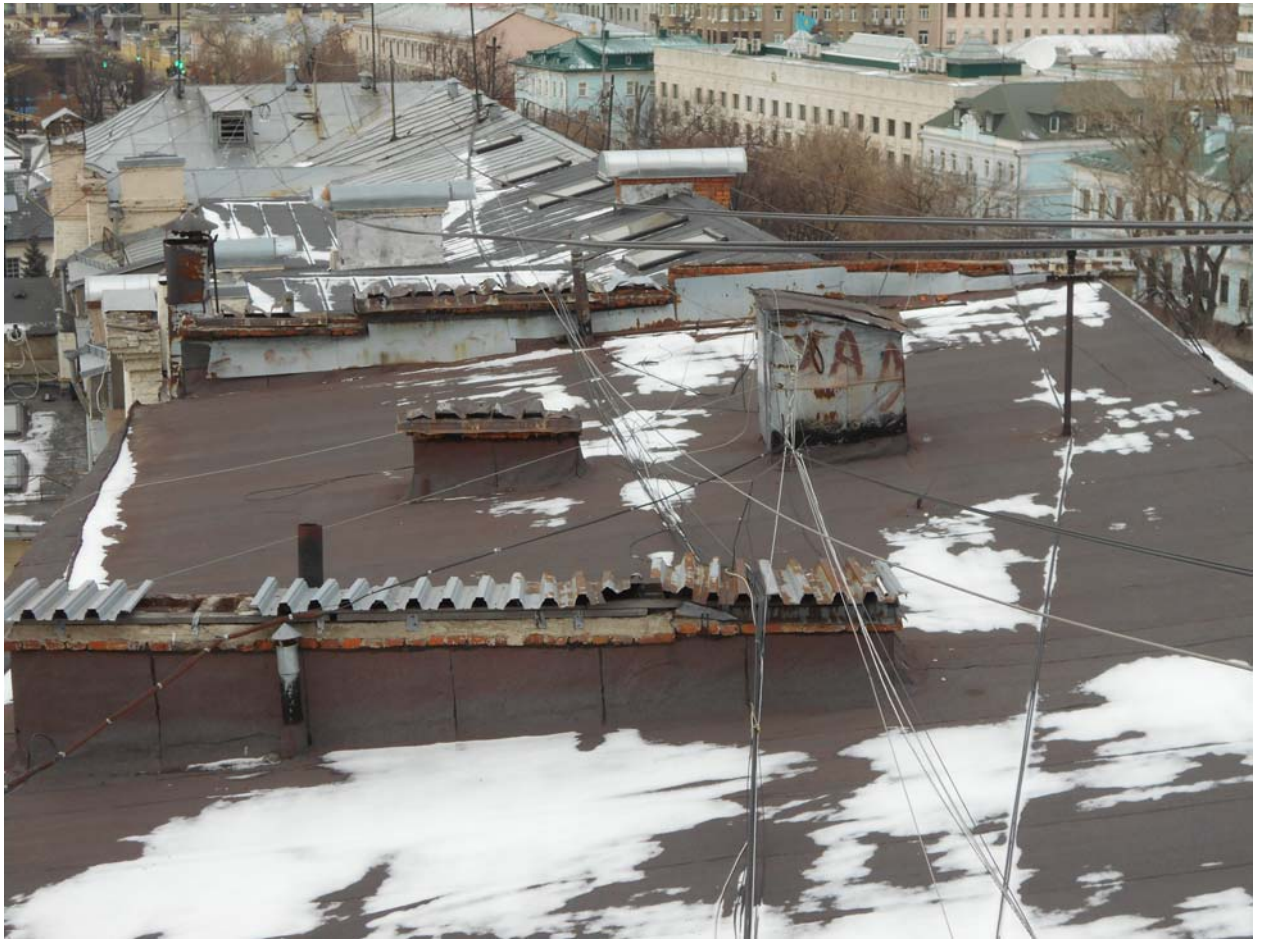
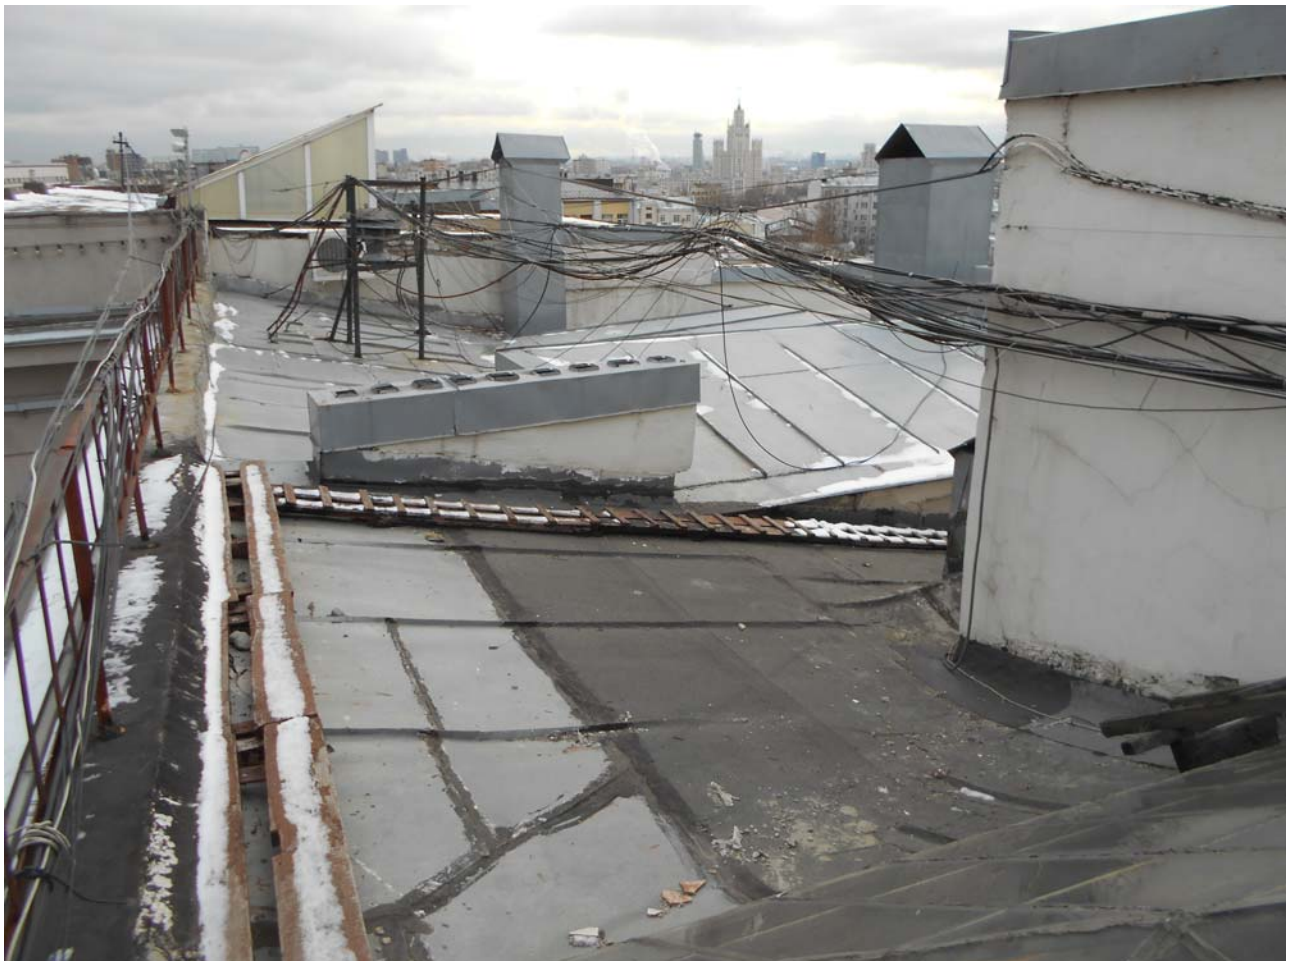
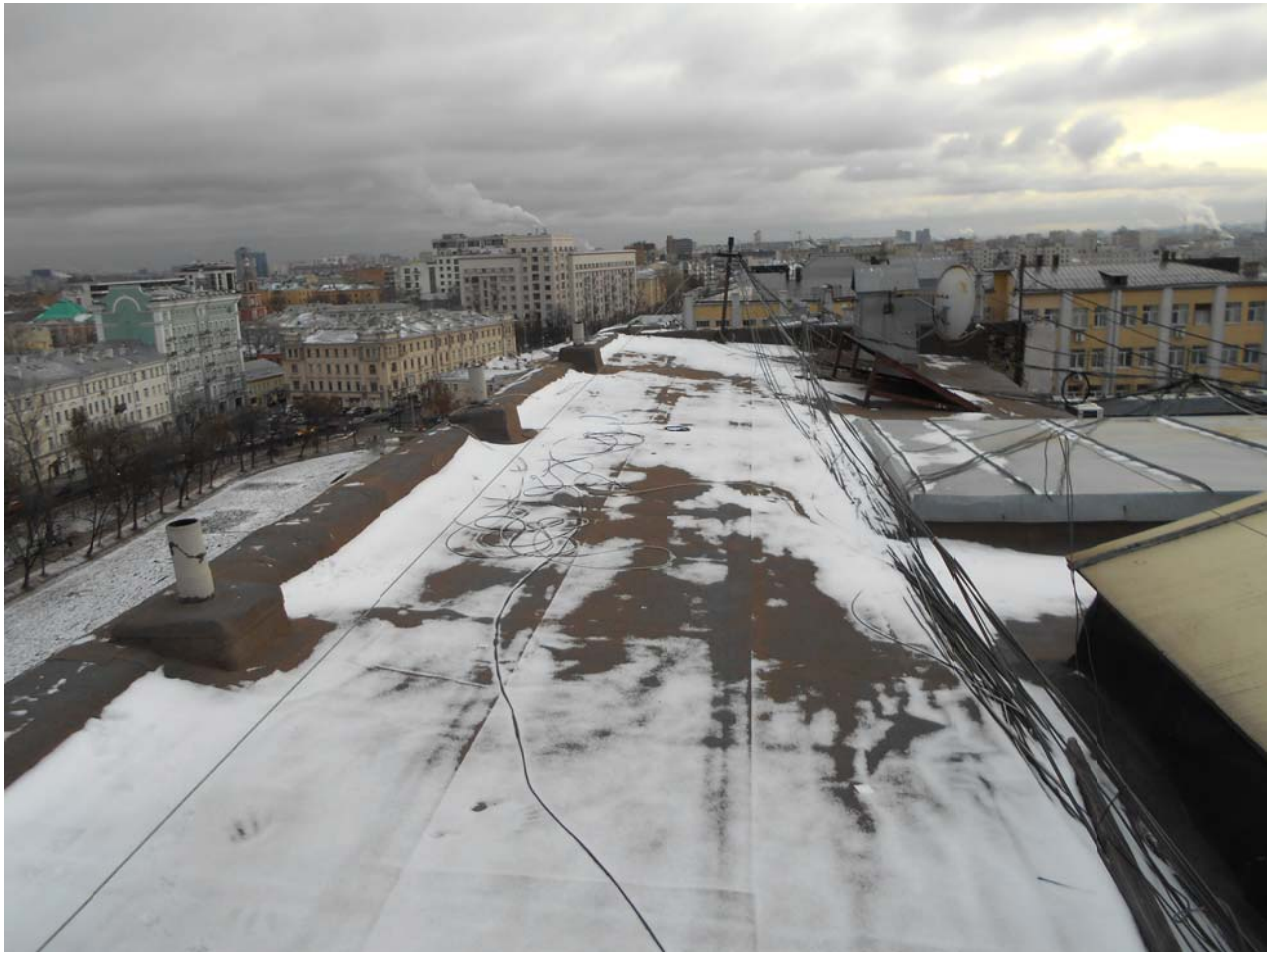
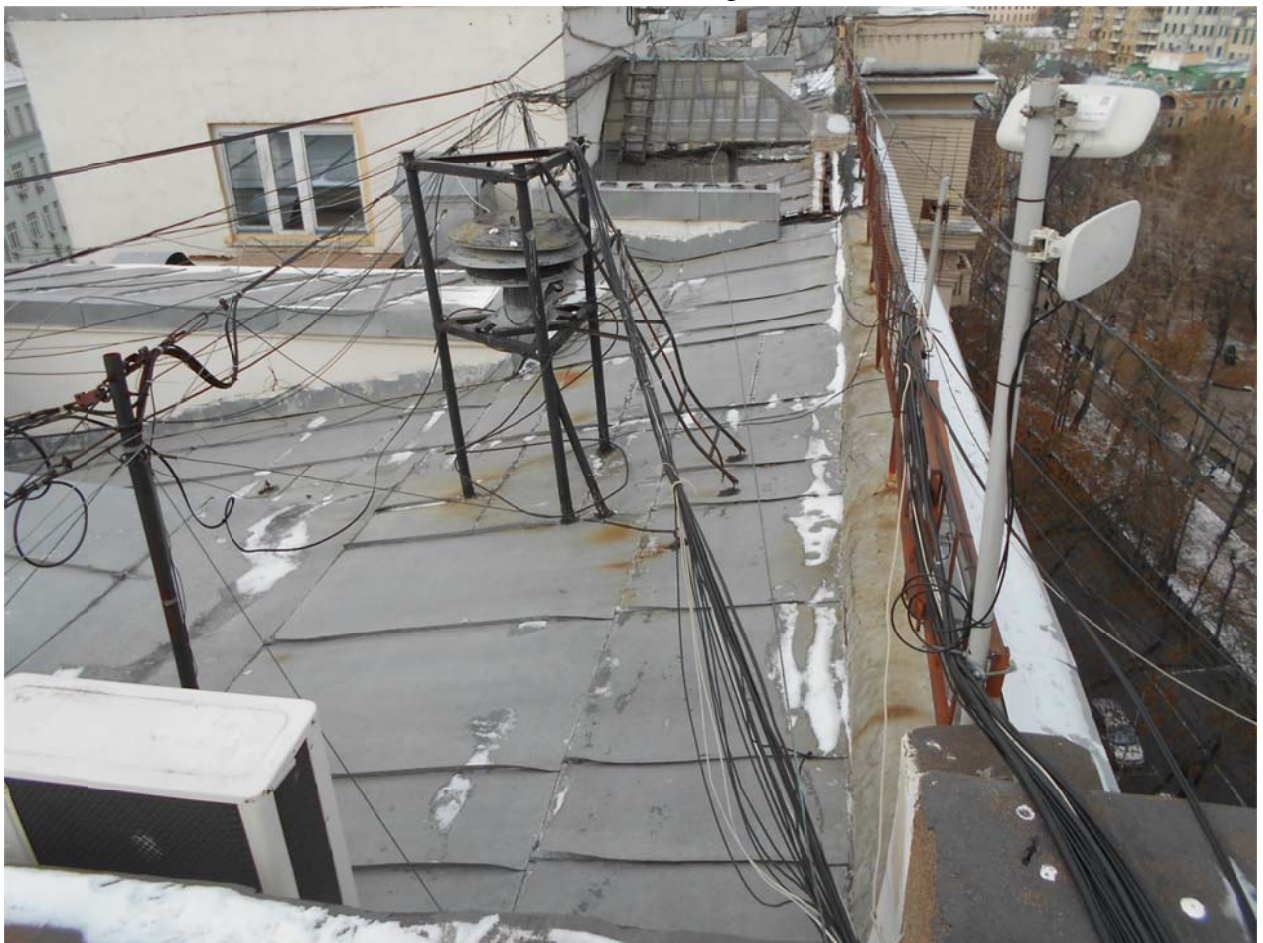
27. Общий вид кровли

28. Общий вид кровли

29. Общий вид кровли

30. Общий вид кровли

31. Общий вид кровли

32. Общий вид кровли

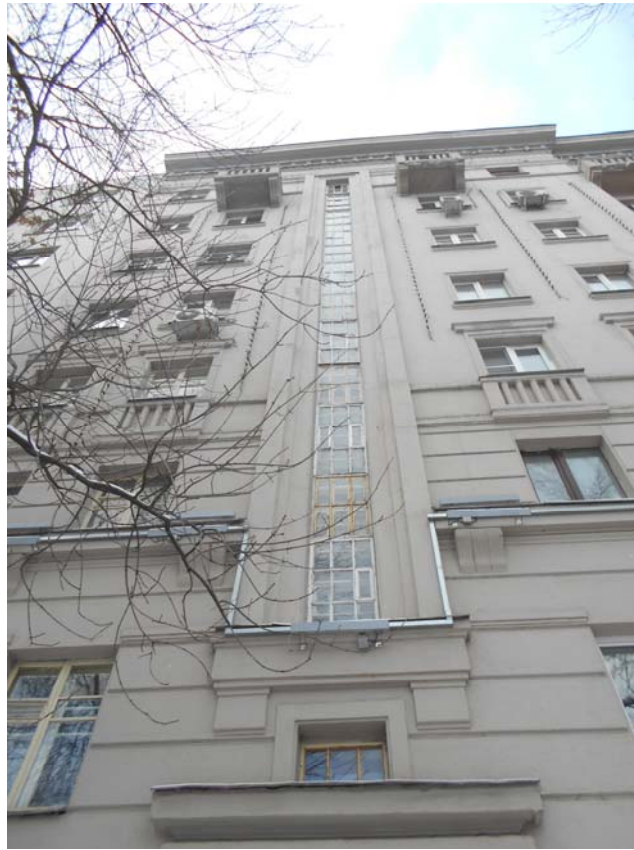
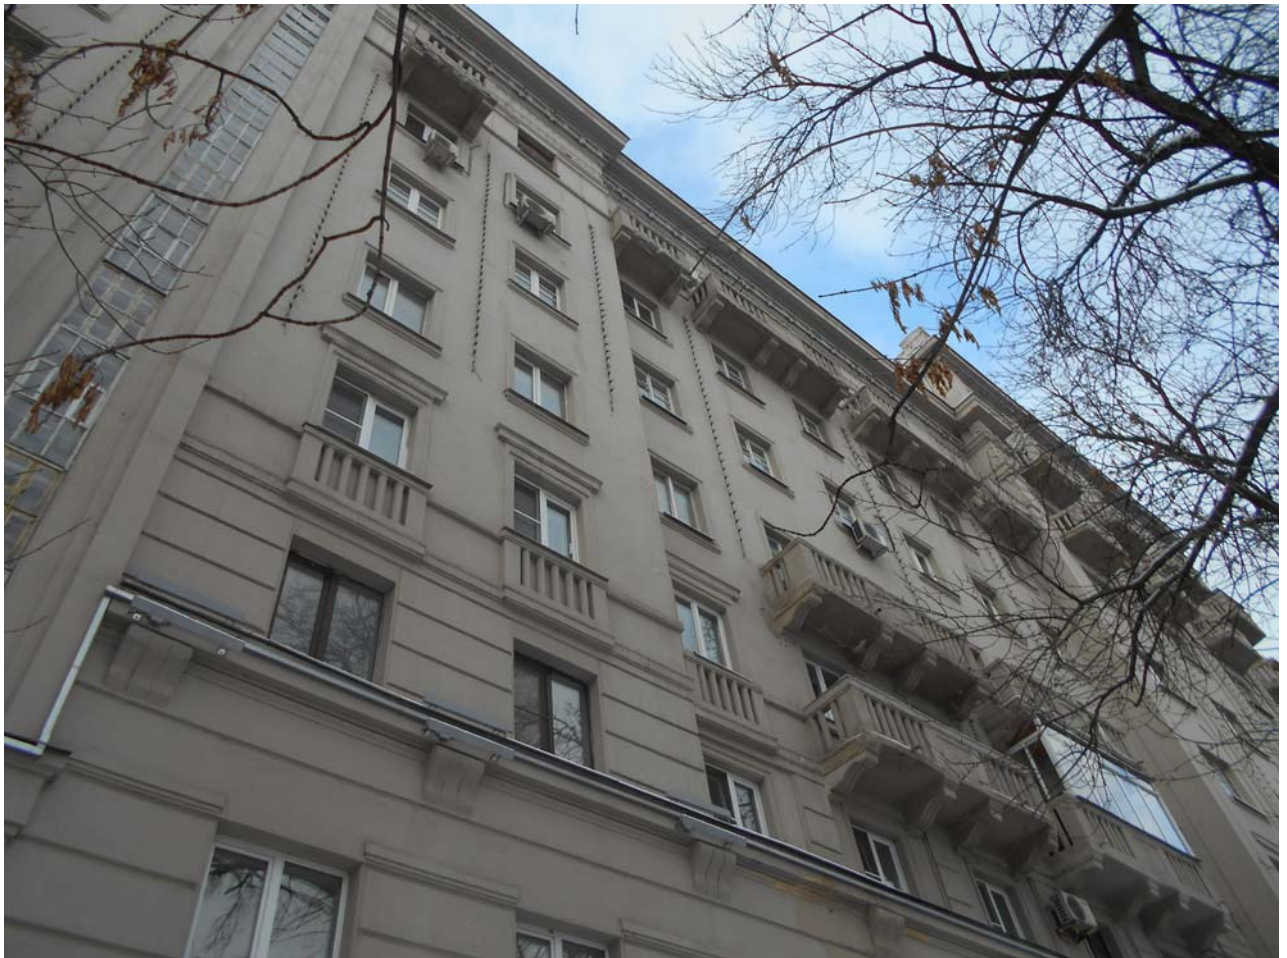
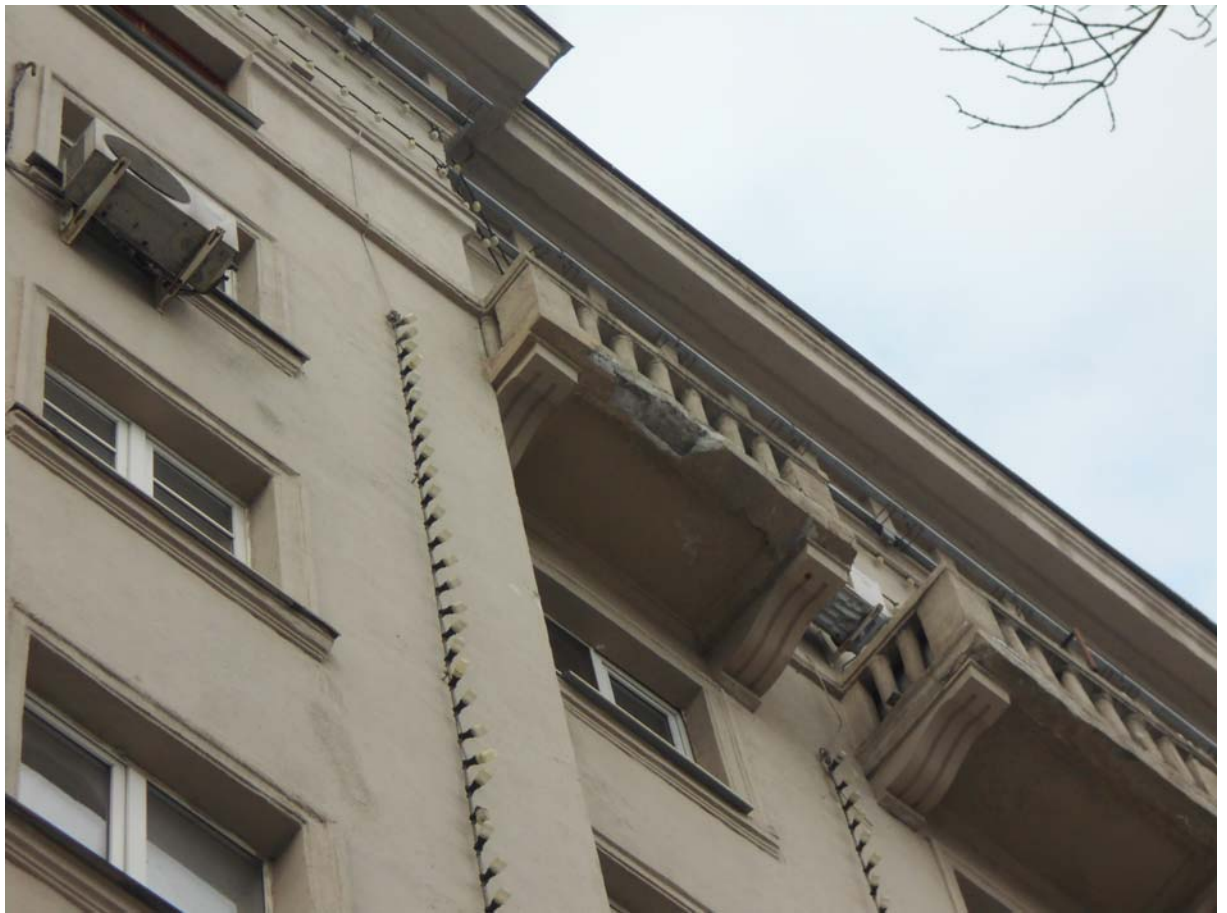
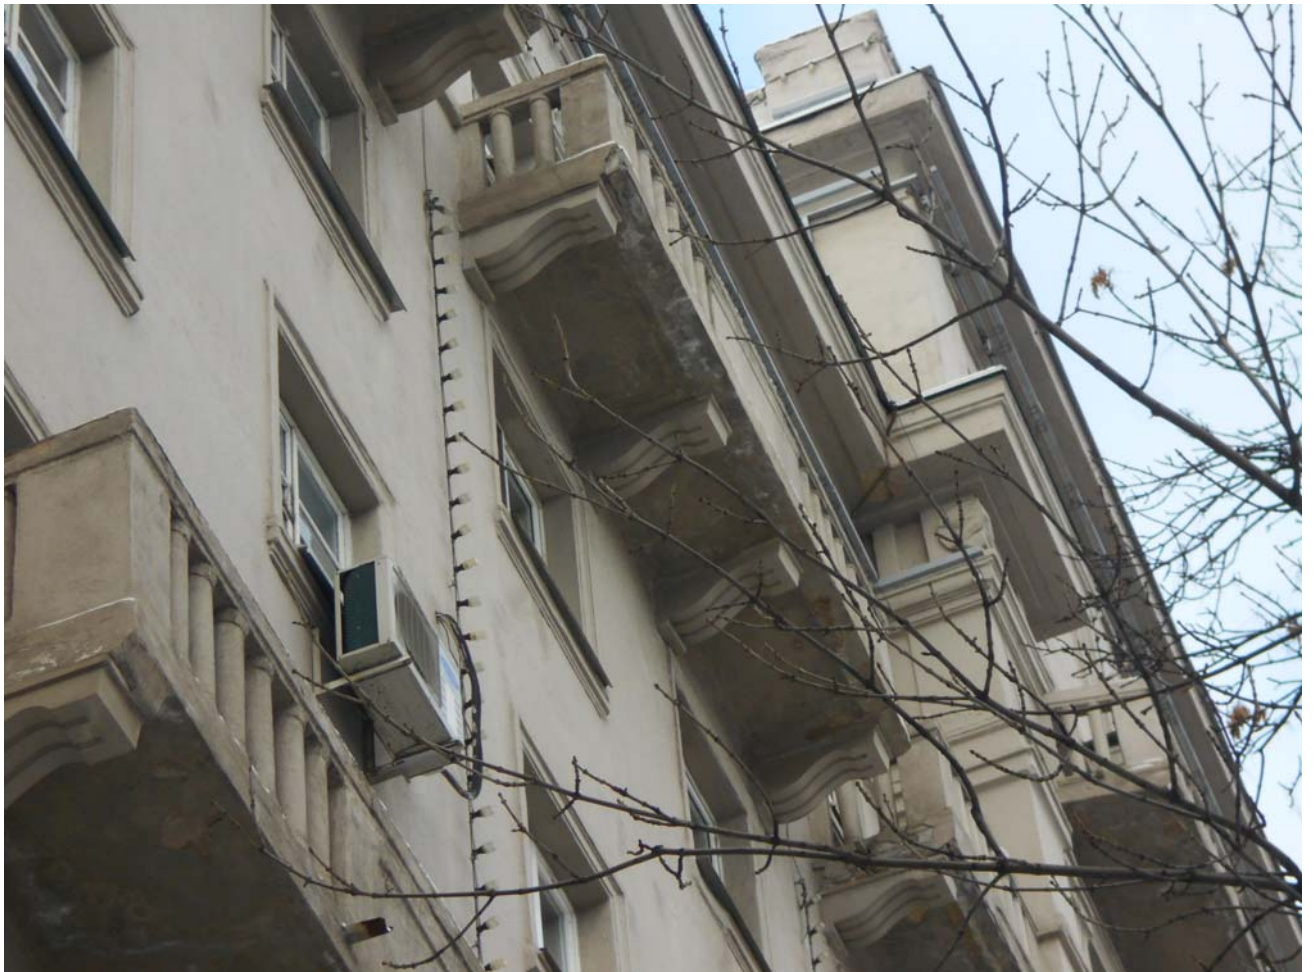
<p>Дефекты балконов, лоджий козырьков над входами, выявленные обследованием</p>	<p>В процессе обследования выявлены следующие дефекты и повреждения:</p> <ul style="list-style-type: none"> - разрушение окрасочного слоя нижней поверхности балконных плит и консолей; - разрушение штукатурного слоя балконных плит и консолей; - разрушение защитного слоя бетона с оголением и поверхностной коррозией арматуры балконных плит и консолей; - разрушение декоративных тяг балконов; - коррозионные повреждения металлических ограждений балконов

45. Балконы №1,2

46. Вид балконов №3-10

47. Вид балконов №3,6

48. Вид балконов №9,10

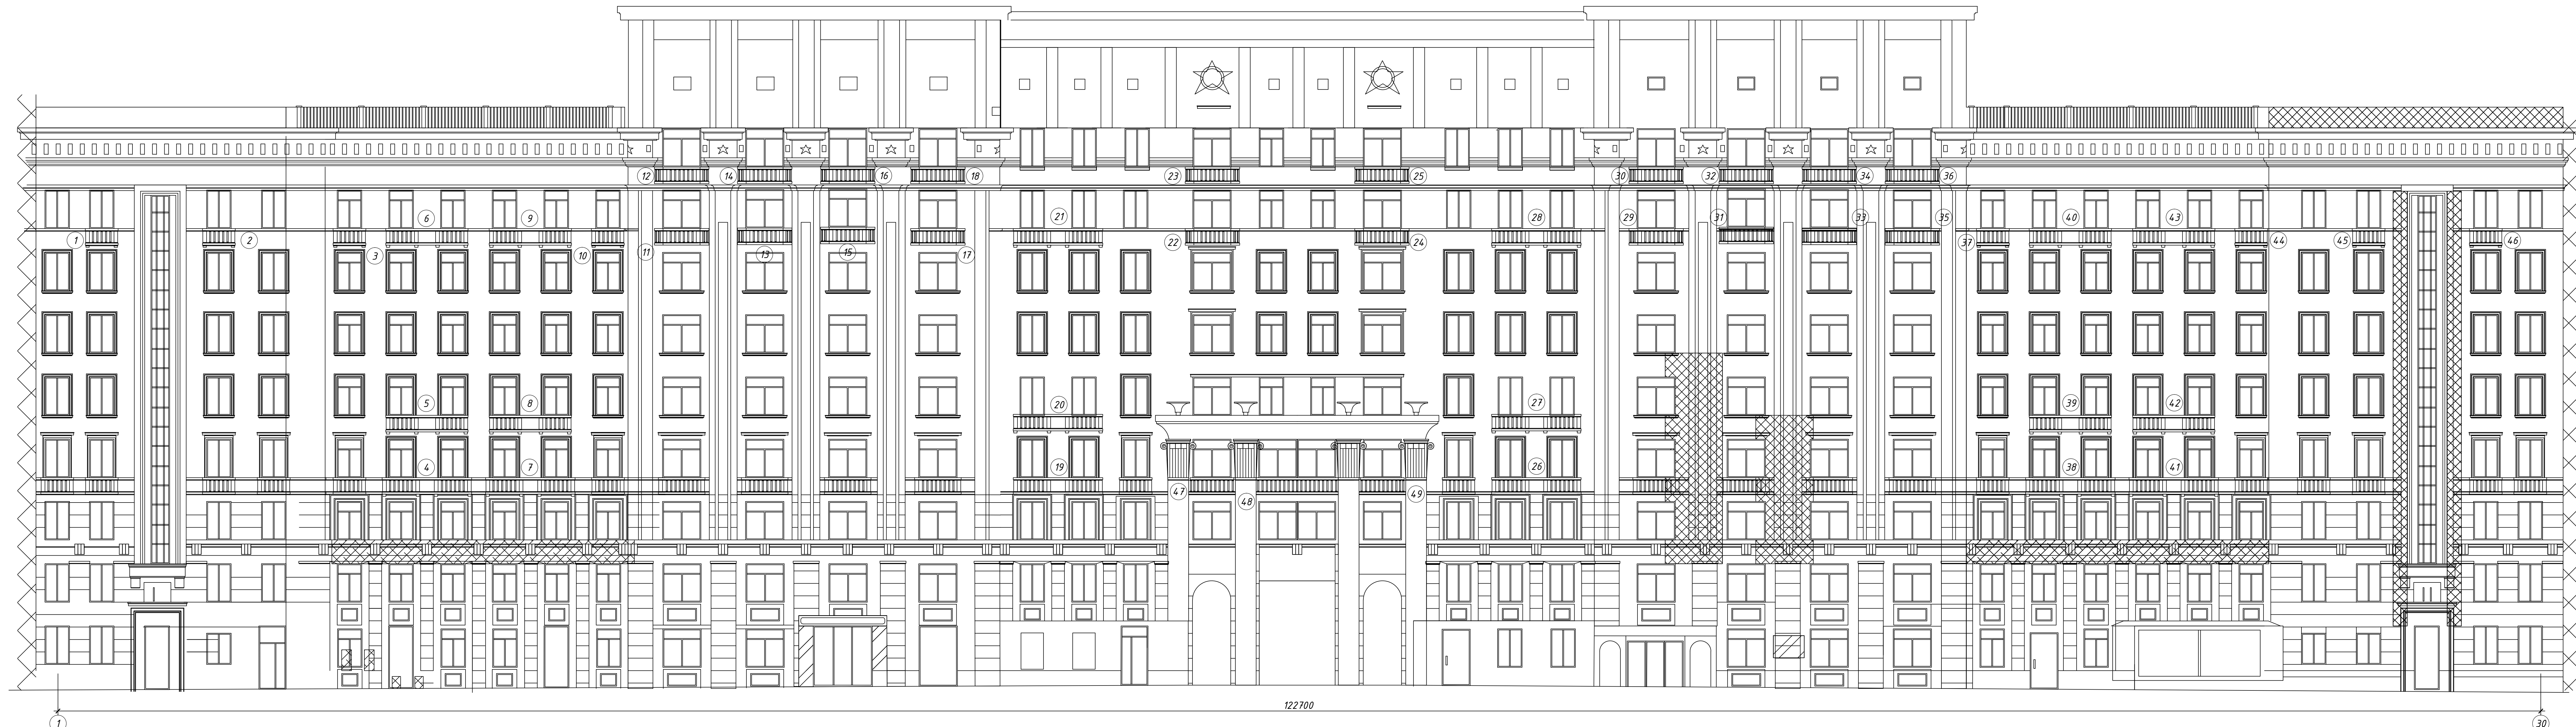
Фасад в осях 1-30

Ведомость дефектов				
№	Наименование	Ед. изм.	Кол-во	Примечания
1.	Трещины по штукатурному слою	м ²	390	
2.	Окрашенный участок фасада	м ²	20	
3.	Следы замачивания	м ²	3	
4.	Разрушение штукатурного слоя	м ²	24
